# **Peugeot 307 HDI — Códigos de erro: P0100, P3008 | HELLA**

**307 HDI**

**Código do motor: 9HZ (DV6TED4)**

**Códigos de erro: P0100, P3008**

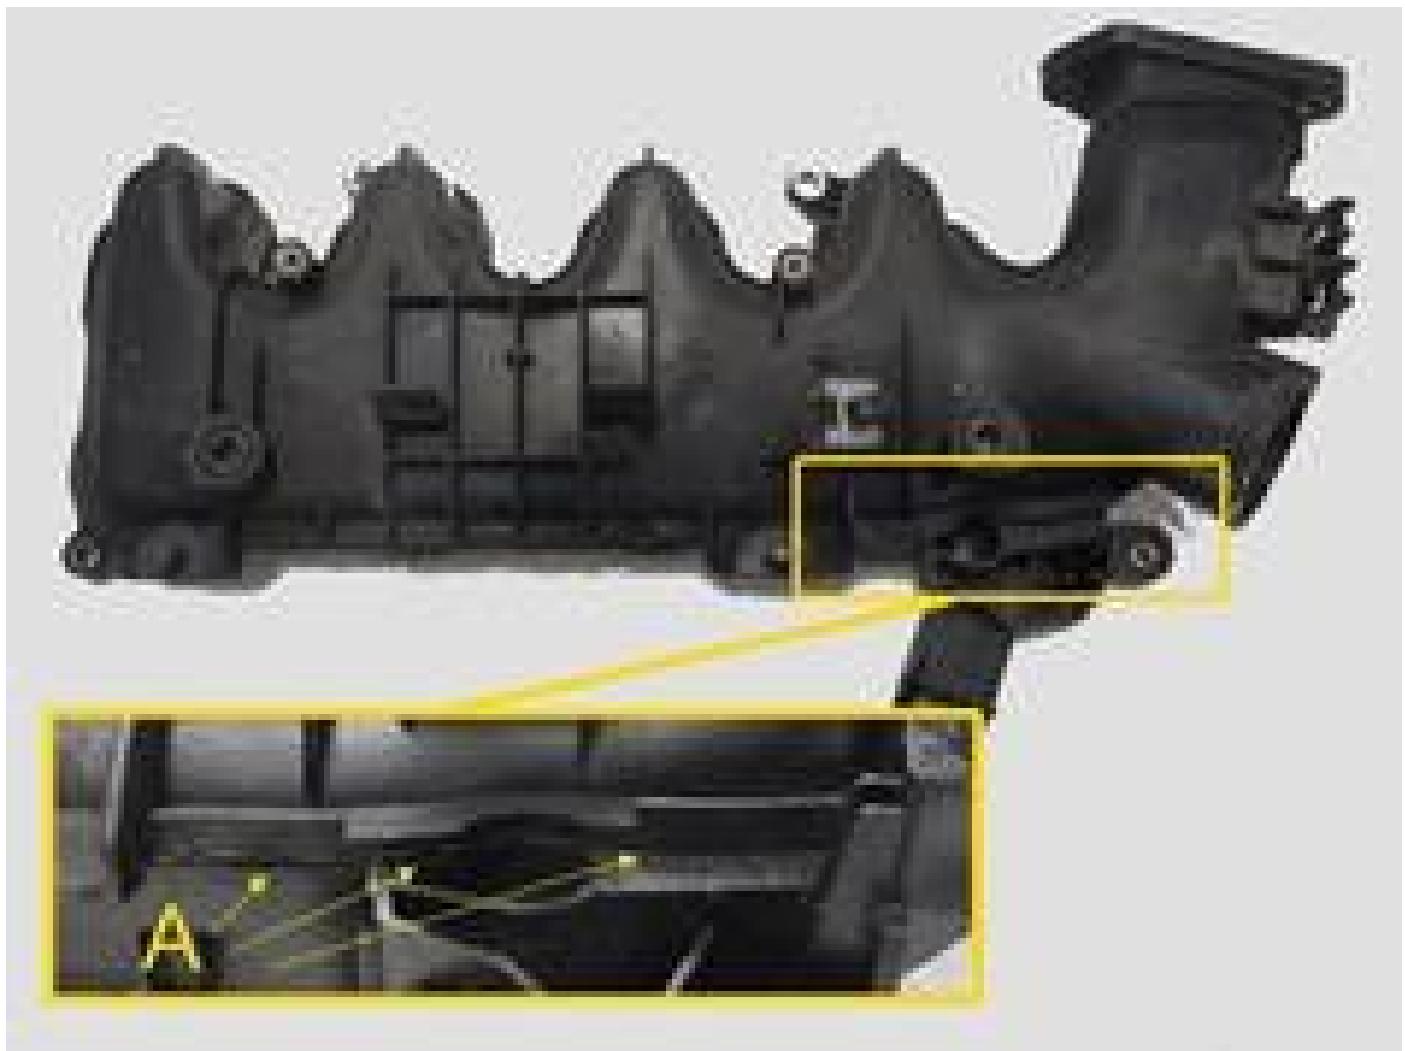
Se, no veículo supracitado, forem reclamadas dificuldades na aceleração, em combinação com um ruído de vibração na zona da parede corta-fogo, este problema pode dever-se a um defeito no coletor de admissão.

O coletor de admissão é composto por um corpo plástico, de duas partes, colado. Uma fuga na costura de colagem (A) implica a perda de ar, com o aumento da pressão de sobrealimentação, e consequente formação do ruído. Dependendo da dimensão da fuga podem ser registados os seguintes erros no módulo de comando do motor.

P0100 — Medidor de massa de ar — Falha de funcionamento

P3008 — Foi detetado um volume de ar muito elevado

O coletor de admissão tem de ser substituído por um novo, se for detetada uma fuga. Não existe qualquer possibilidade de reparação. Para substituir o coletor de admissão é necessário desmontar as tubagens de combustível de alta pressão das válvulas de injeção (injetores).

Para evitar posteriores falhas ou fugas, é fundamental que os tubos sejam desmontados e montados corretamente.
