Peugeot 407 — Filtro de pólen entupido | HELLA

Peugeot

407

Ano de fabrico, a partir de 2004

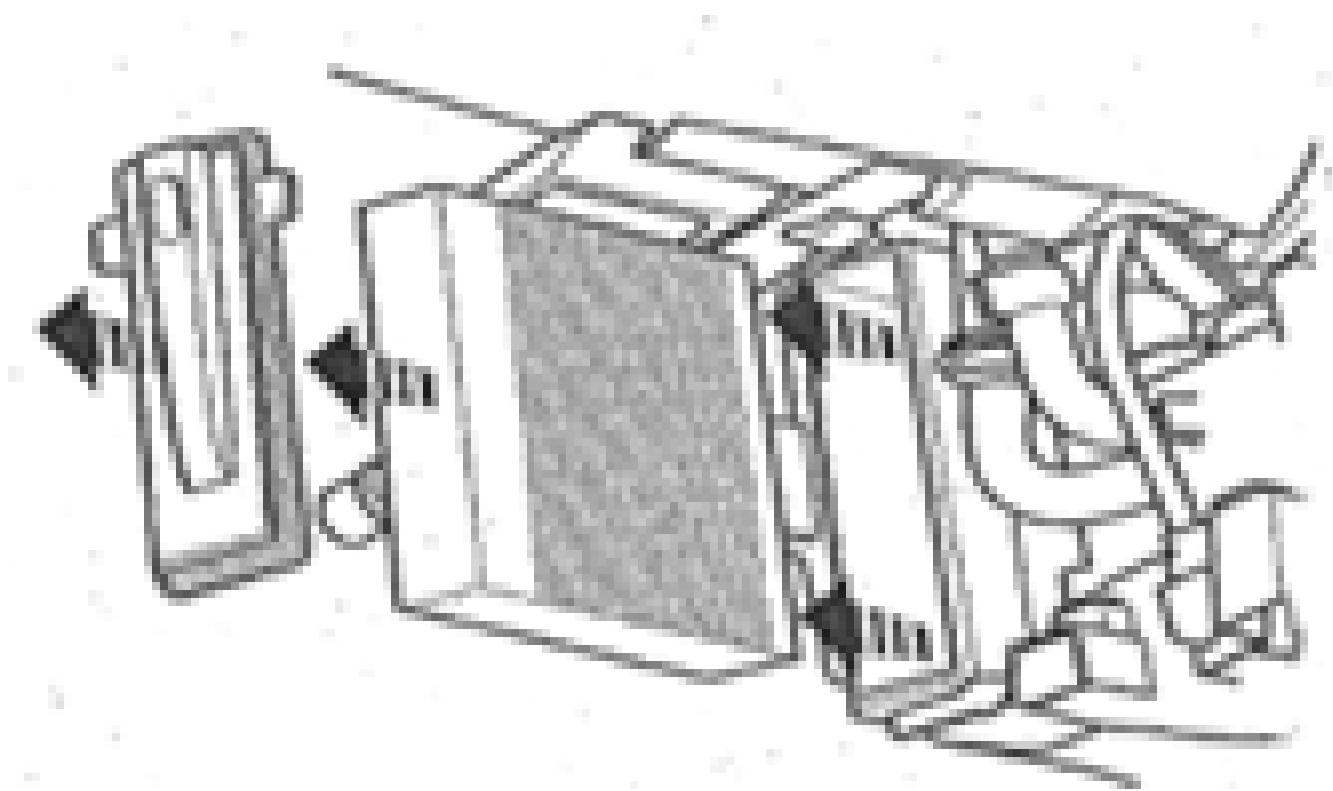
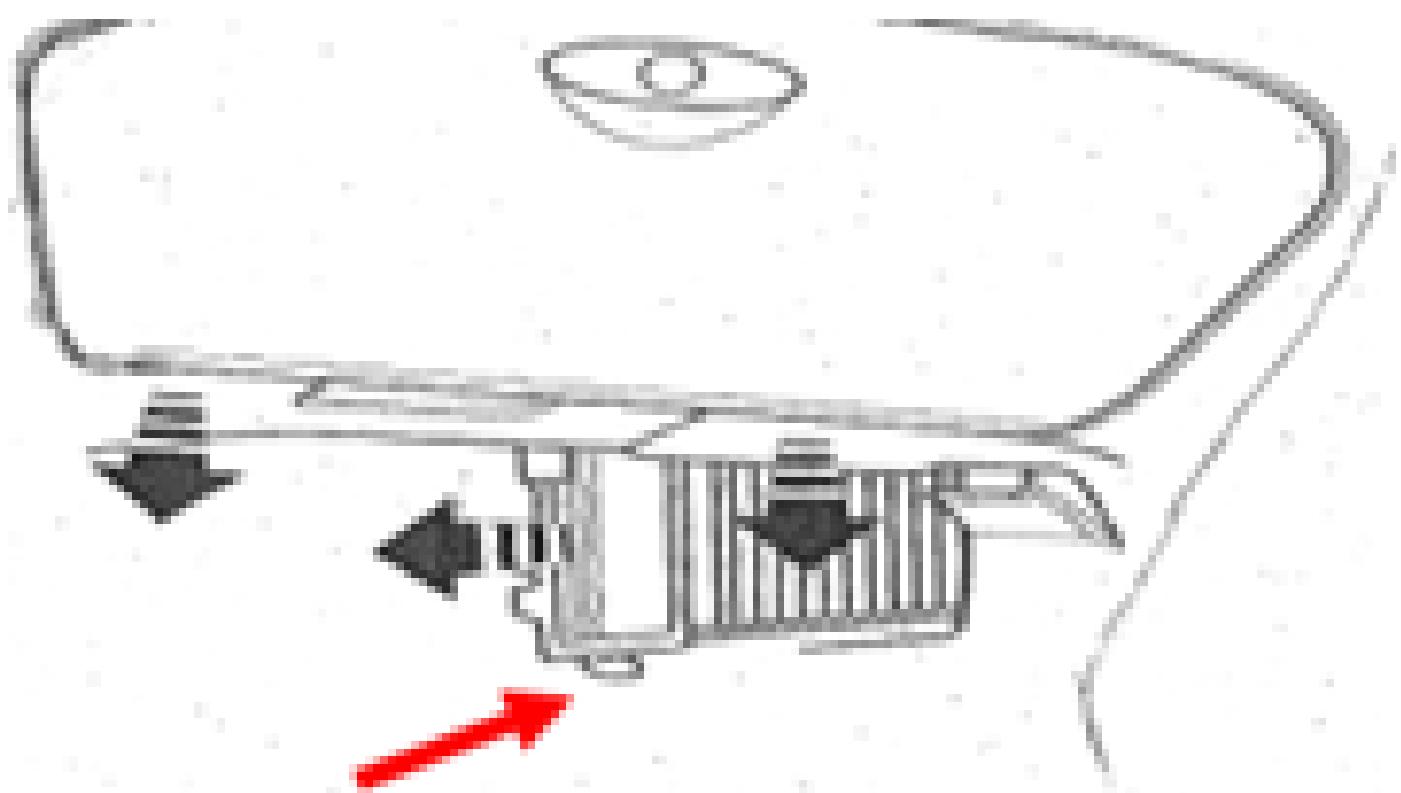
Filtro de pólen entupido.

Corrente de ar reduzida para o habitáculo do veículo.

Se, nos veículos supramencionados, forem reclamados problemas com o funcionamento do motor do ventilador de aquecimento ou do motor do ventilador do ar condicionado e se também for observado um fluxo de ar reduzido para o habitáculo do veículo, o filtro de pólen pode ser uma causa possível.

Embora alguns dos veículos tenham percorrido menos de 10 000 km desde a última substituição do filtro de pólen, este pode estar novamente entupido.

As figuras mostram a versão com “volante à direita”, na zona dos pés do acompanhante.

Como medida de reparação, montar o filtro de pólen modificado.

1 unidade — filtro de pólen: (n.º de peça sobressalente) n.º ET ° 647904
