## Tesla Y — Infiltração de água pela ventoinha do habitáculo

### Infiltração de água lado do acompanhante ruídos ventoinha do habitáculo

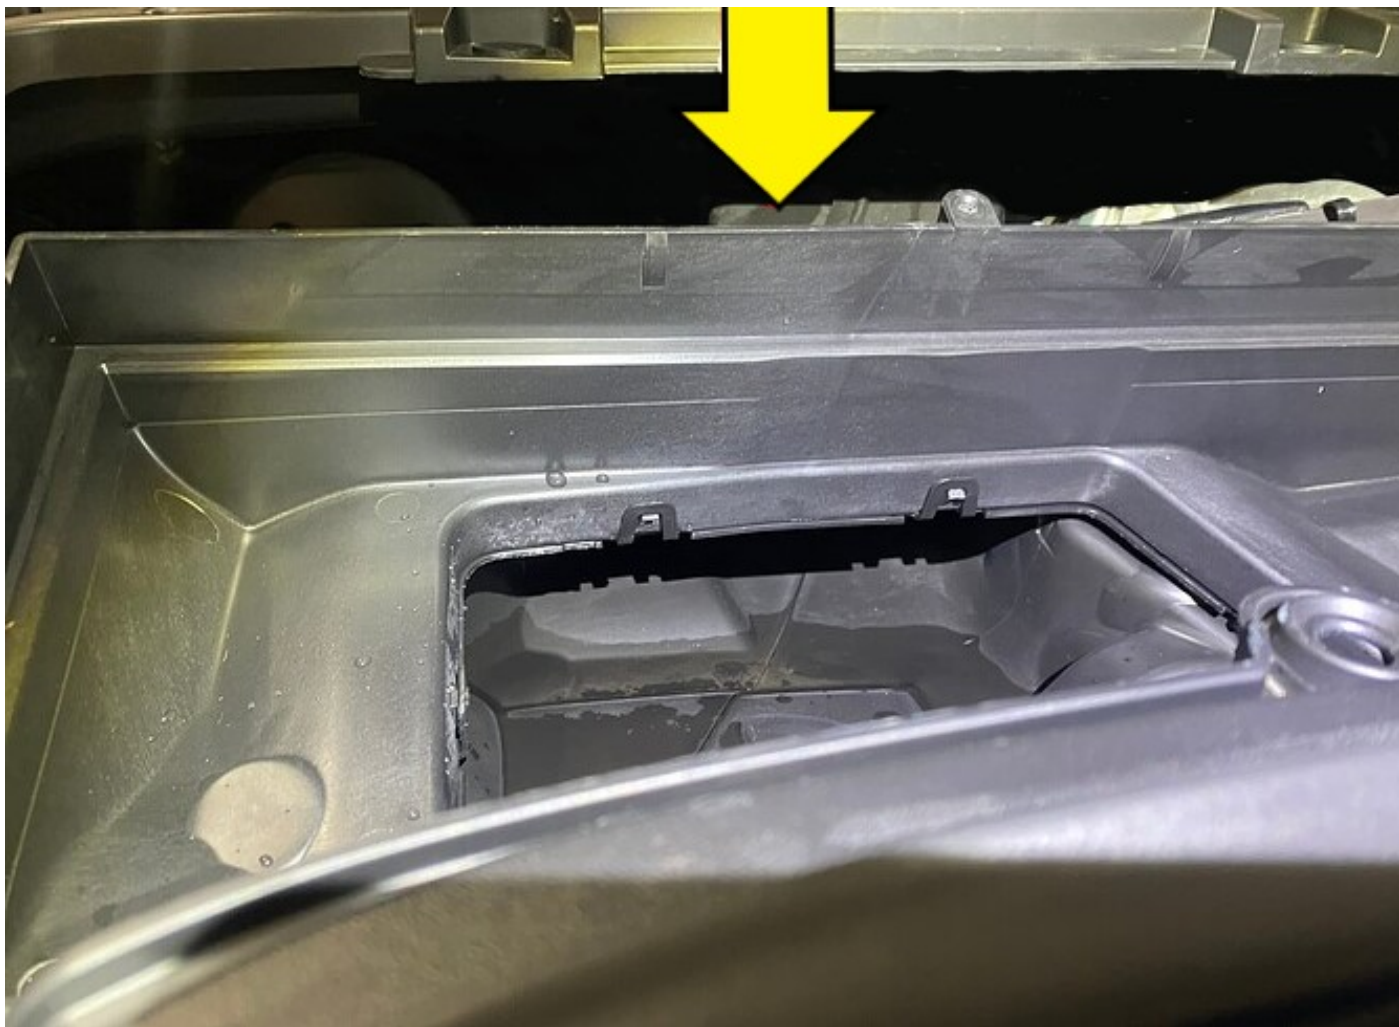
Vedação da caixa do sistema de ventilação do filtro do habitáculo

Nos veículos supracitados podem ocorrer infiltrações de água na zona dos pés do acompanhante, devido a uma vedação defeituosa da caixa do sistema de ventilação do filtro do habitáculo. As infiltrações são particularmente notórias durante acelerações fortes. A alcatifa e o tapete ficam bastante encharcados. A água também pode entrar na ventoinha do habitáculo e provocar ruídos altos de chiar da ventoinha.br/> Para confirmar a causa, é necessário desmontar os filtros do habitáculo. Estes podem ser acedidos a partir do compartimento do motor (por baixo da cobertura do canal de água). Por cima da caixa do sistema de ventilação é visível um vedante. Se este estiver solto ou apenas encostado (sem pressão de encosto), a água da chuva pode entrar no canal do ar e seguidamente no habitáculo do veículo.br/>br/> As medidas de correção ou de reparação devem ser executadas de acordo com as especificações do fabricante do veículo.

Observar neste contexto sempre as instruções de reparação do fabricante automóvel!
