## Volkswagen T6 — Ruídos sibilantes provenientes do compartimento do motor

| Modelo | Transporter T6 (SF/SG) |
| Motor | 2,0 TDI (CAAC/CXFA/CXHA) |
| Sintoma | Ruídos sibilantes provenientes do compartimento do motor |

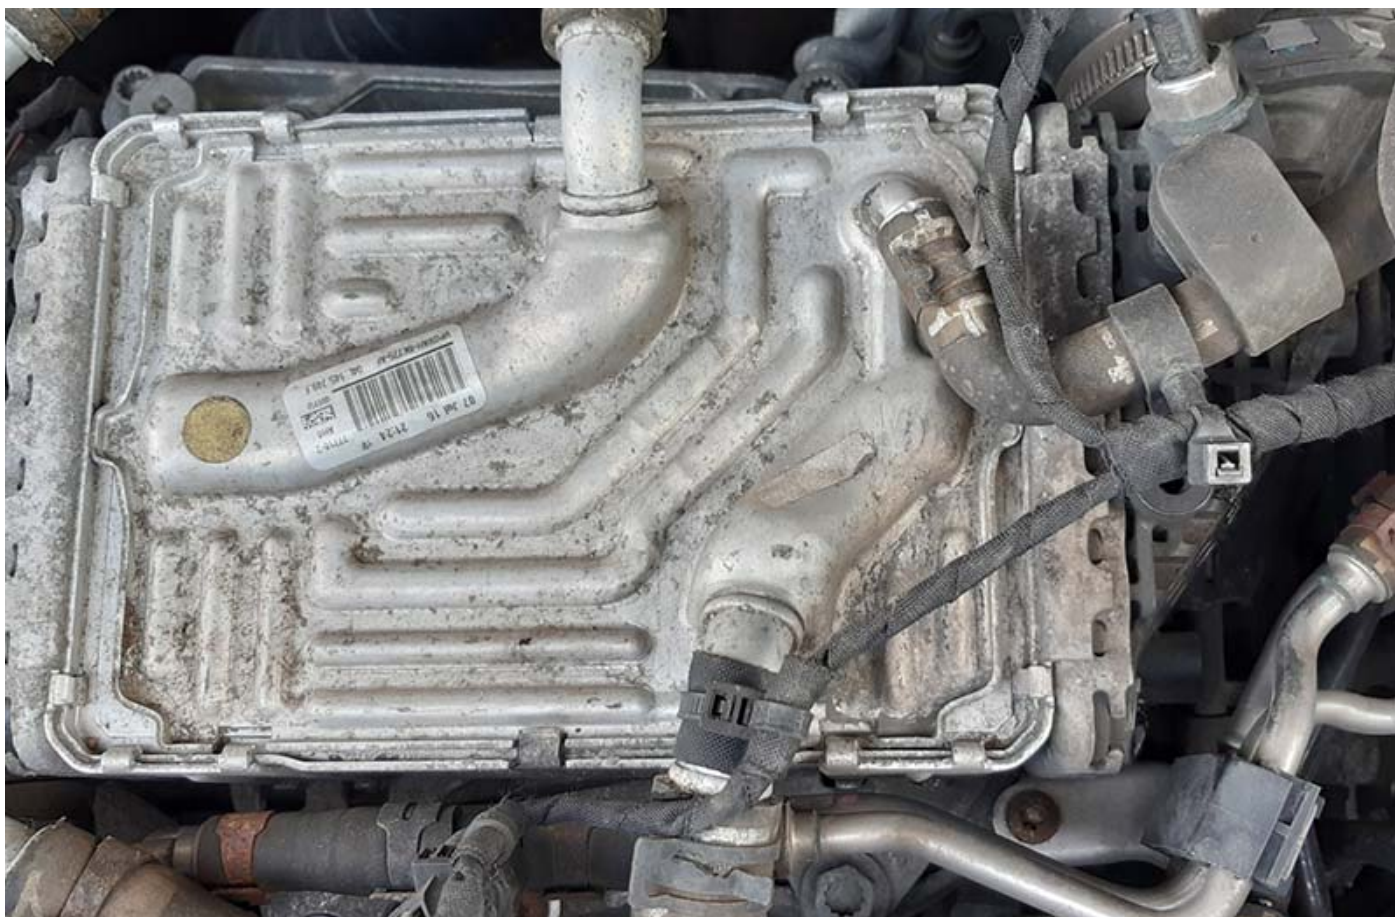
O problema pode dever-se a tubos flexíveis ou uniões de tubos flexíveis com defeito ou soltas, na zona do Intercooler ([Figura 1](#)).

Figura 1: Intercooler

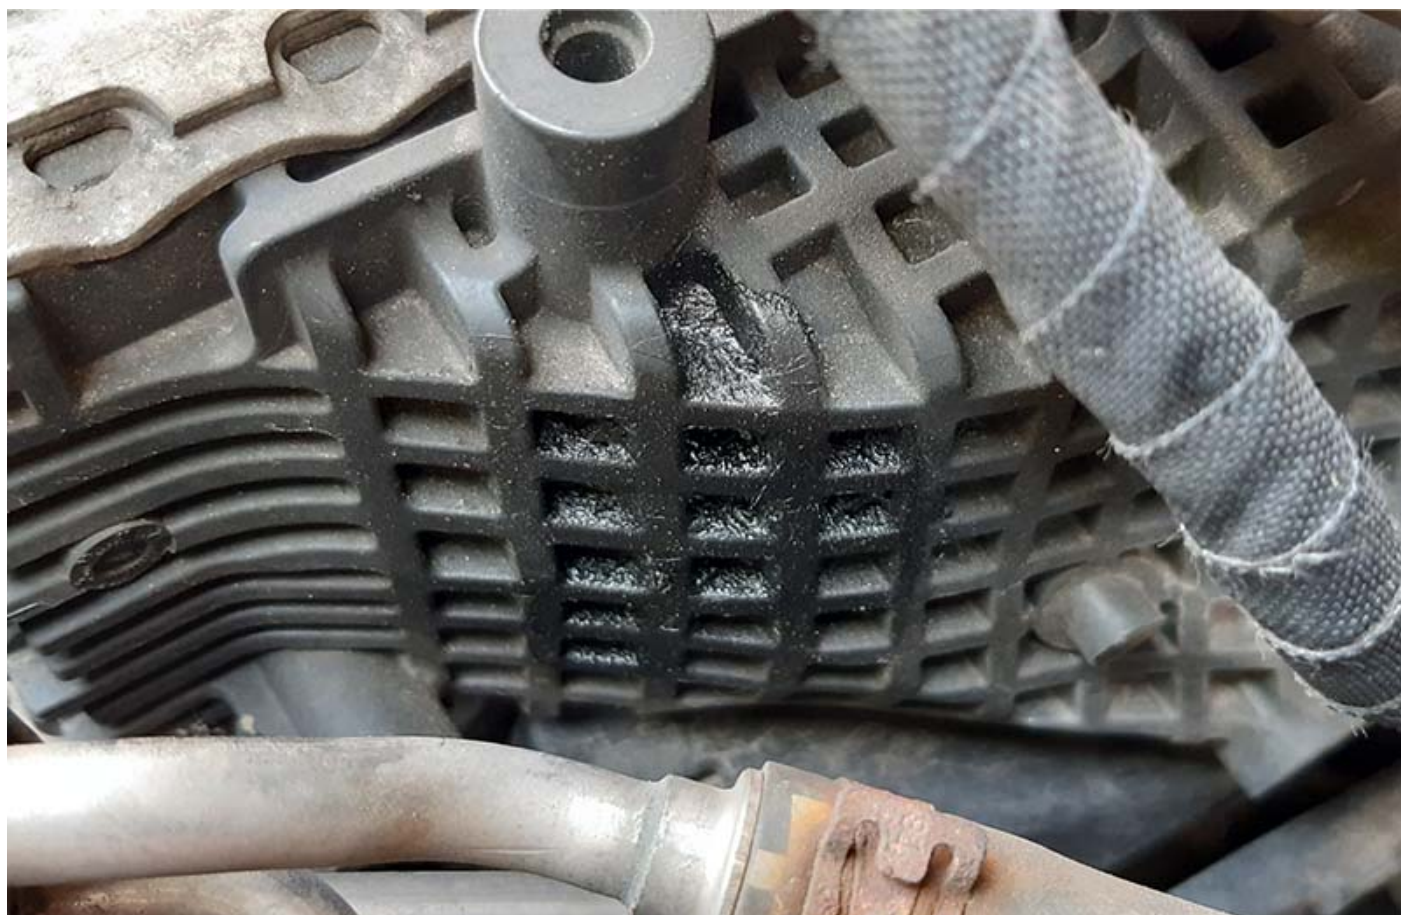
Além disso, existe também a possibilidade de o próprio Intercooler estar danificado. Na maioria dos casos, a causa do ruído pode ser facilmente detetada através de uma inspeção visual. Vestígios de óleo na superfície ([Figura 2](#)) são sinal de uma fissura, que produz os ruídos previamente referidos.

Figura 2: Vestígios de óleo no Intercooler

Para resolver o problema é necessário substituir o Intercooler.
