# Volkswagen Transporter T6 — Ralenti irregular / Motor vai abaixo

Fabricante	Volkswagen
Modelo	Transporter T6
Motor	CXFA/CXHA/CXGA/CXGB/CXGC/CXHB
Ano de fabrico	2015–2019
Sintoma	Ralenti irregular / Motor vai abaixo

## Funcionamento irregular do motor na fase de aquecimento / Motor vai abaixo após arranque a frio

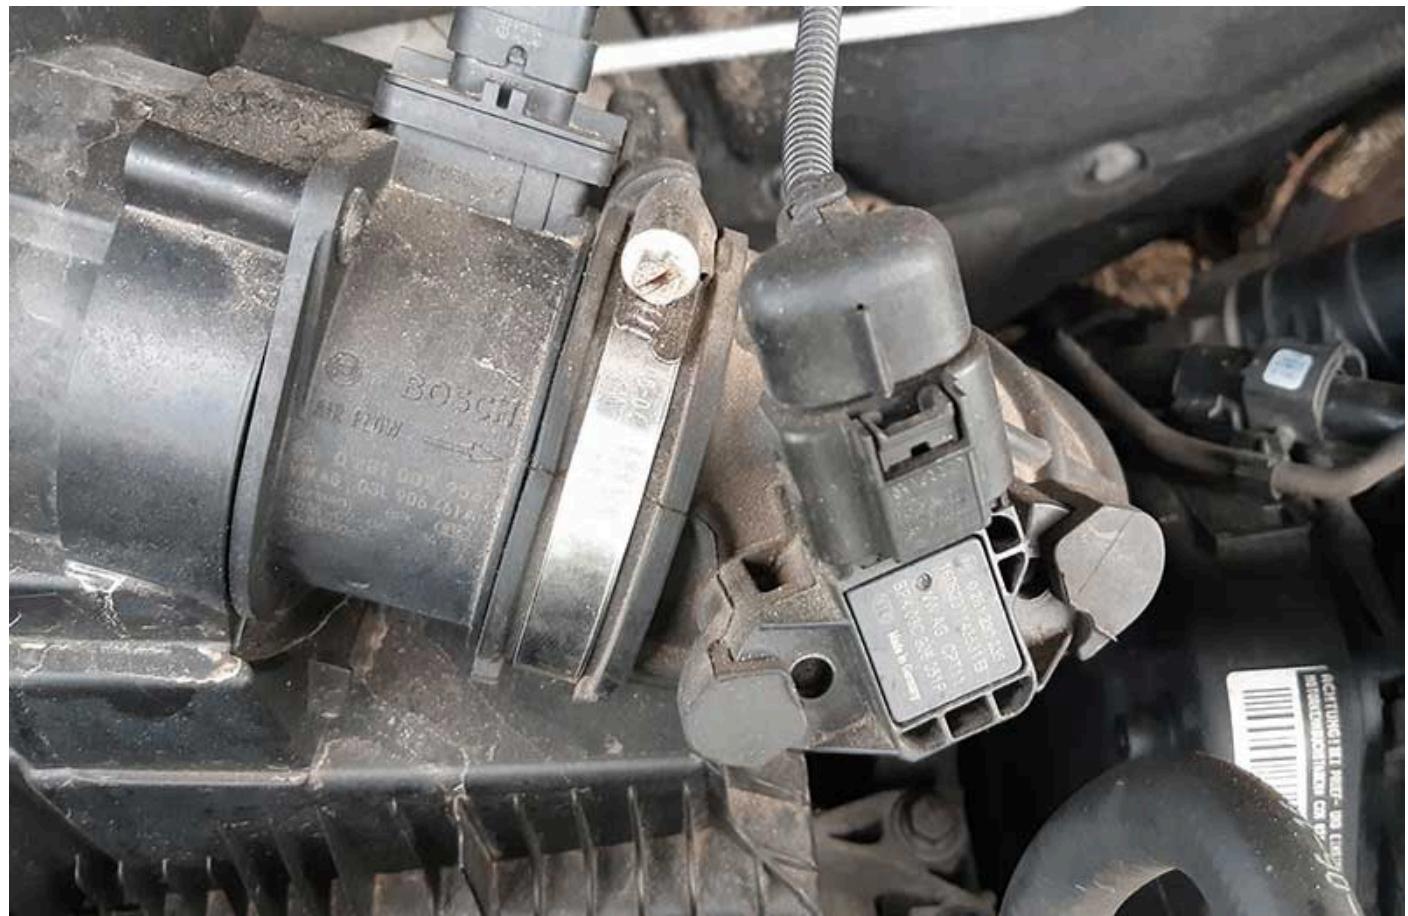
Neste caso, deve prestar-se especial atenção à ligação entre o medidor de massa de ar e o filtro de ar. Aqui, existe a possibilidade de o anel de vedação estar danificado ou mal montado.

Em alguns casos, o anel de vedação até pode não estar montado. Este pode ter sido esquecido durante trabalhos de manutenção e de reparação previamente realizados.

Para resolver o problema, deve-se desconectar a ligação e verificar se o anel de vedação está corretamente montado. Eventualmente pode ser necessário trocar o anel de vedação.
