VW Golf VI — Perda de potência, luz de controlo do motor ativa

Veículo sem potência e código de erro P2563 — regulação da pressão de sobrealimentação / Sinal do sensor de posição implausível

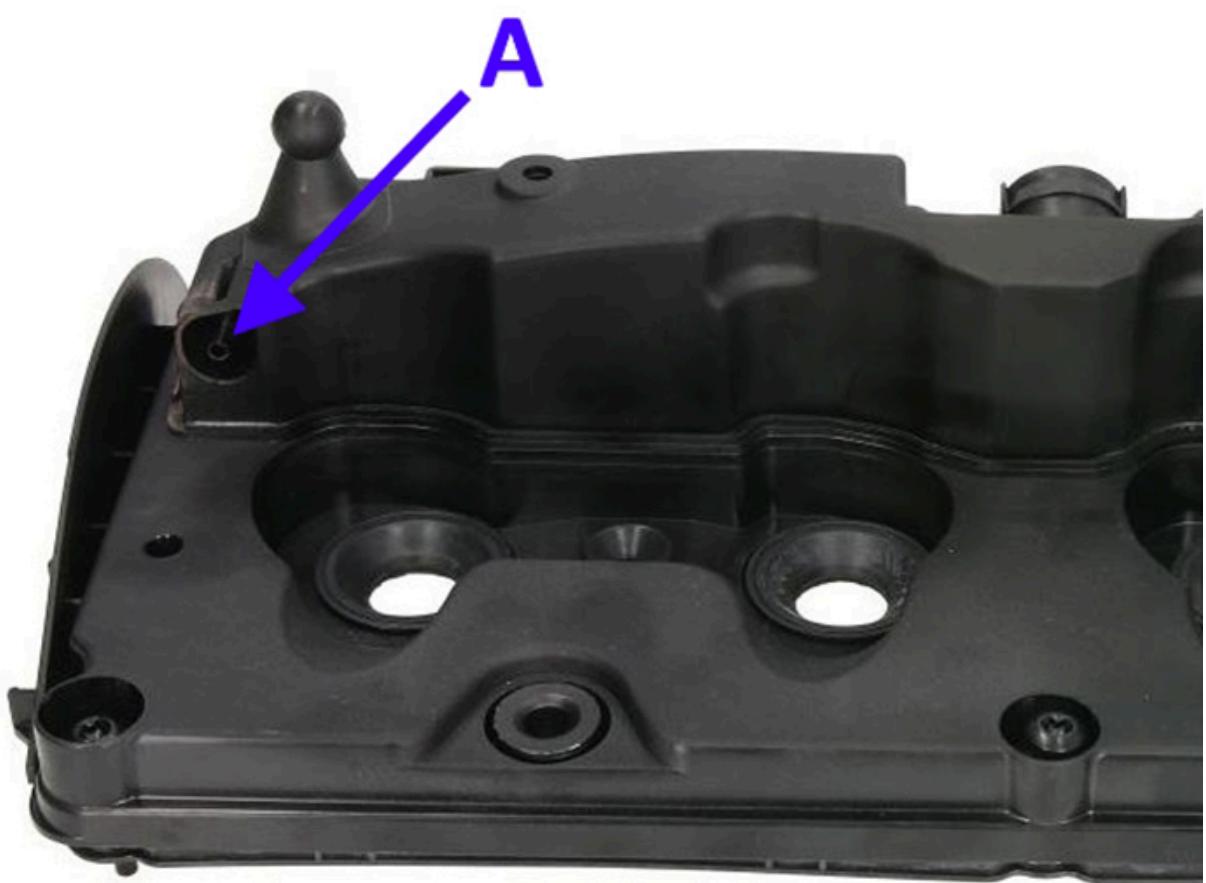
Nos veículos supracitados pode ser reclamada uma redução da potência do motor, seguida da iluminação da luz de controlo do motor no painel de instrumentos combinado. Na memória de erros do módulo de comando do motor é registado o código de erro P2563. Este código de erro adverte para um problema no comando do turbocompressor, causado pelo facto de o regulador da pressão de sobrealimentação não alcançar mais a sua posição nominal. Neste caso, deve prestar-se especial atenção ao sistema de vácuo que é responsável pelo comando do turbocompressor. Assim sendo, deve controlar-se a estanqueidade de todo o sistema, na zona do comando do sistema de vácuo. Se durante o diagnóstico não forem detetados quaisquer erros na periferia, o problema da avaria pode estar relacionado com uma fuga na válvula de regulação da pressão da tampa da cabeça do motor.

Devido a um defeito na válvula, não é mais possível regular corretamente a pressão no bloco do motor.

Para mais testes, recomendamos o seguinte procedimento:
- Posicionar um tubo flexível na ligação (Fig. A) da tampa da cabeça do motor
- Gerar vácuo com uma bomba de vácuo manual

Se não for possível gerar ou manter o vácuo gerado, isso significa que a válvula está com defeito. Neste caso, a tampa da cabeça do motor tem de ser substituída. Neste contexto, observe sempre os avisos de manutenção e de reparação do respetivo fabricante do veículo!

Se a causa do erro estiver eliminada, deve-se limpar a memória de erros e realizar uma prova de estrada.
