VW Sharan - Luz de controlo ESP acende | HELLA

VW Sharan

Ano de fabrico: até 2008

Luz de controlo ESP acende

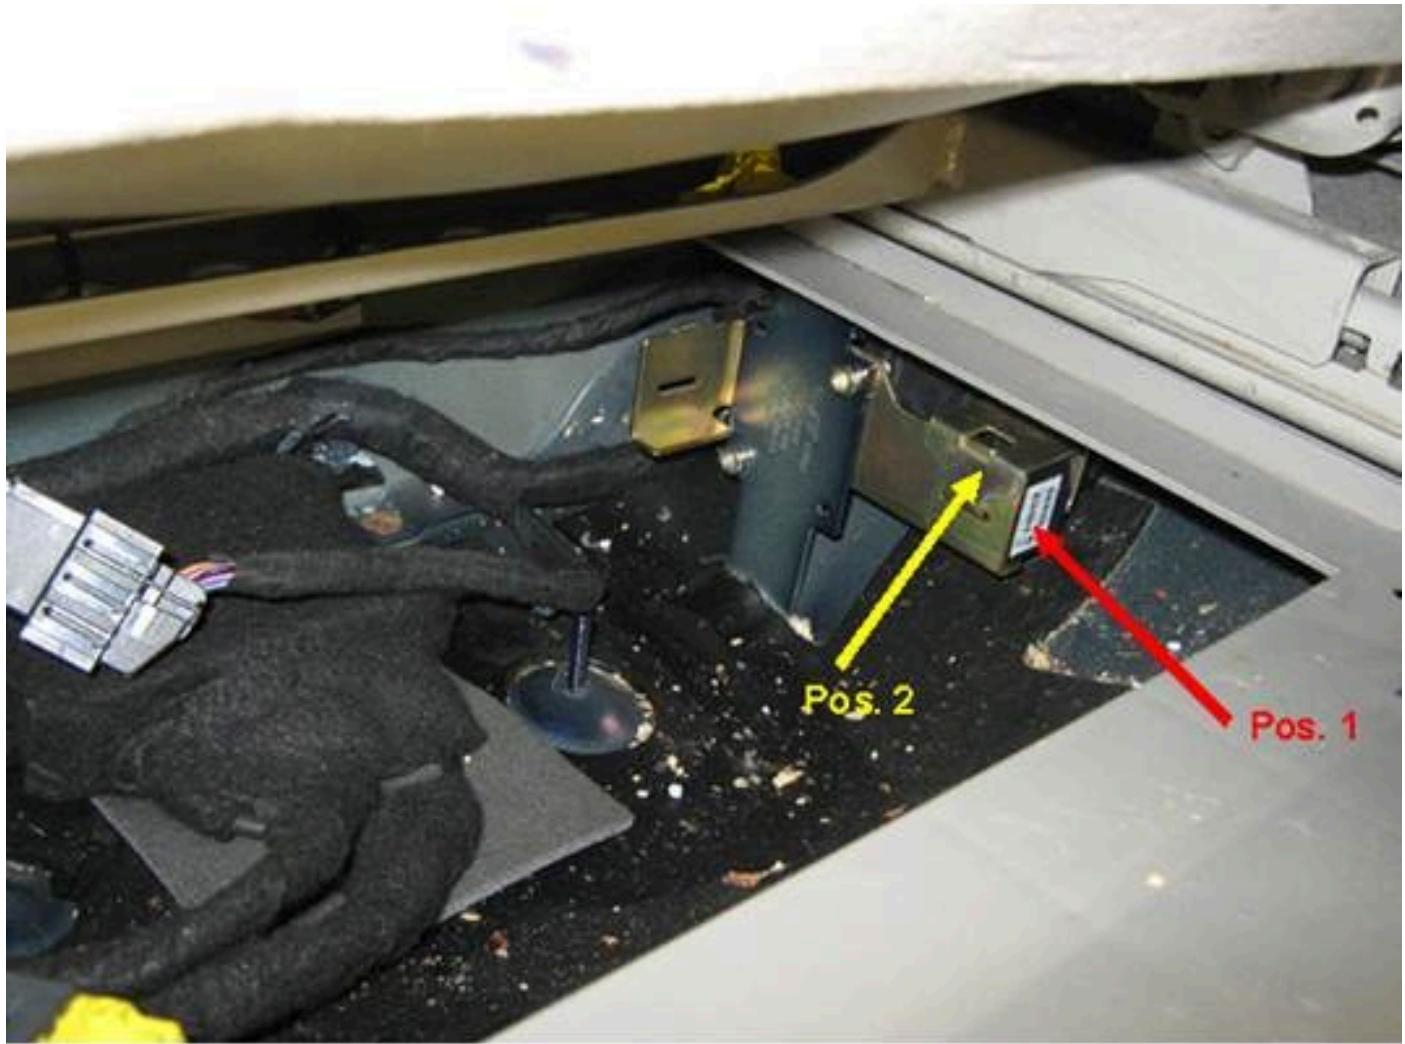
Figure 1

Se nos veículos supracitados a lâmpada de controlo ESP acender esporadicamente ou continuamente, o problema pode estar relacionado com um sensor de aceleração transversal com defeito. De modo a ter a certeza que o erro é provocado pelo sensor, deve-se proceder à leitura da memória de avarias e verificar a cablagem do sensor. O sensor da aceleração transversal (G200) situa-se por baixo do banco do condutor. Este pode estar instalado na versão de sensor combinado (taxa de rotação+aceleração transversal) ou na versão de sensor isolado. O sensor individual está posicionado por baixo da calha direita do banco (Fig 1, Pos. 1).

- Soltar a braçadeira de aperto do sensor (Fig. 1, Pos. 2)
- Destraravar e desconectar o conector do sensor
- Retirar o sensor
- Montar o novo sensor e ligar o conector
- "Calibrar" o sensor com um aparelho de diagnóstico ou realizar uma "zeragem"
- Apagar a memória de avarias
- Realizar um teste de estrada

frequentemente a memória de avarias só pode ser apagada após a "zeragem" do sensor novo.
