## VW T6 — Funcionamento irregular do motor

## Funcionamento irregular do motor: a luz de controlo do motor ou a luz de controlo da pré-incandescência acende

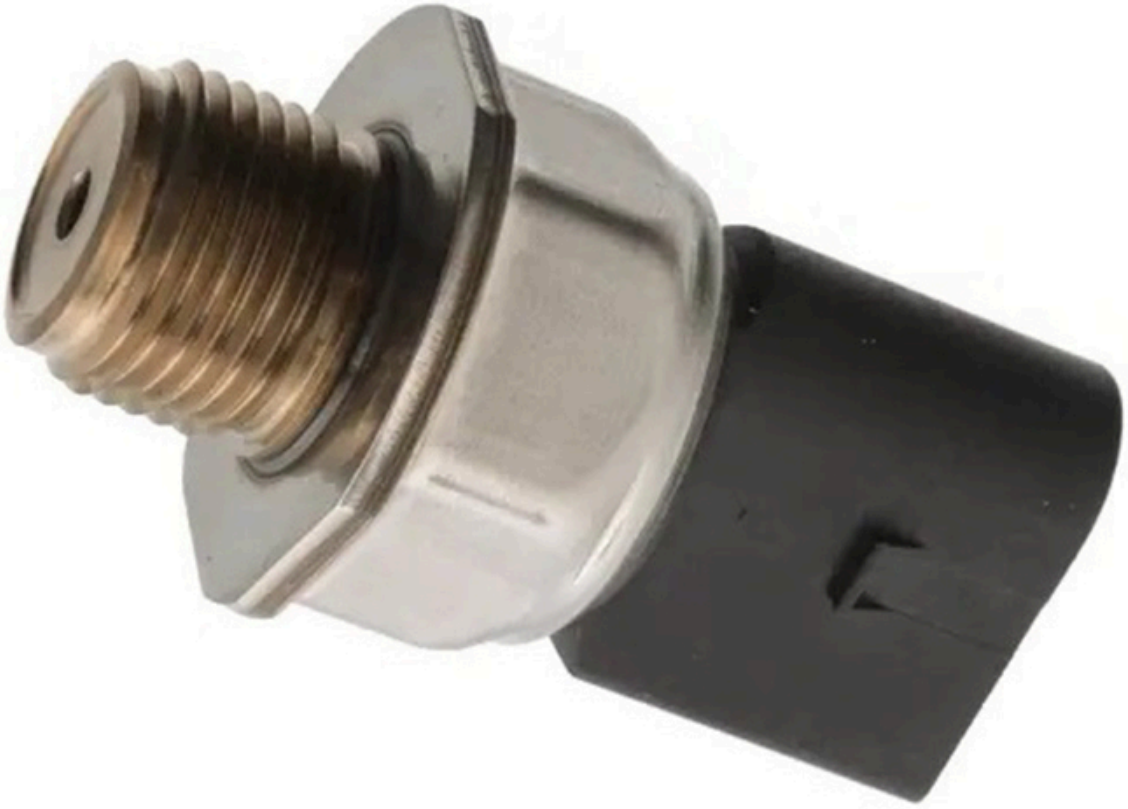
Nos veículos supracitados, pode ocorrer um funcionamento irregular do motor. A luz de controlo do motor ou/e a luz de controlo da pré-incandescência acendem. Na memória de erros, pode estar armazenado o código de erro P0191.  
Para resolver a situação, devem ser verificados todos os componentes elétricos e mecânicos relevantes para o sistema, incluindo a alimentação de tensão.  
Caso não seja detetado nenhum erro, a causa pode ser o sensor de pressão da rampa do distribuidor de combustível (Figura).  
Após a substituição do sensor, a memória de erros deve ser eliminada e deve ser efetuada uma prova de estrada.
