## VW Touran — Código de erro 148C/148B e infiltração de água na zona do pilar A

### Código de erro 148C/148B registado na memória de erros e infiltração de água na zona do pilar A

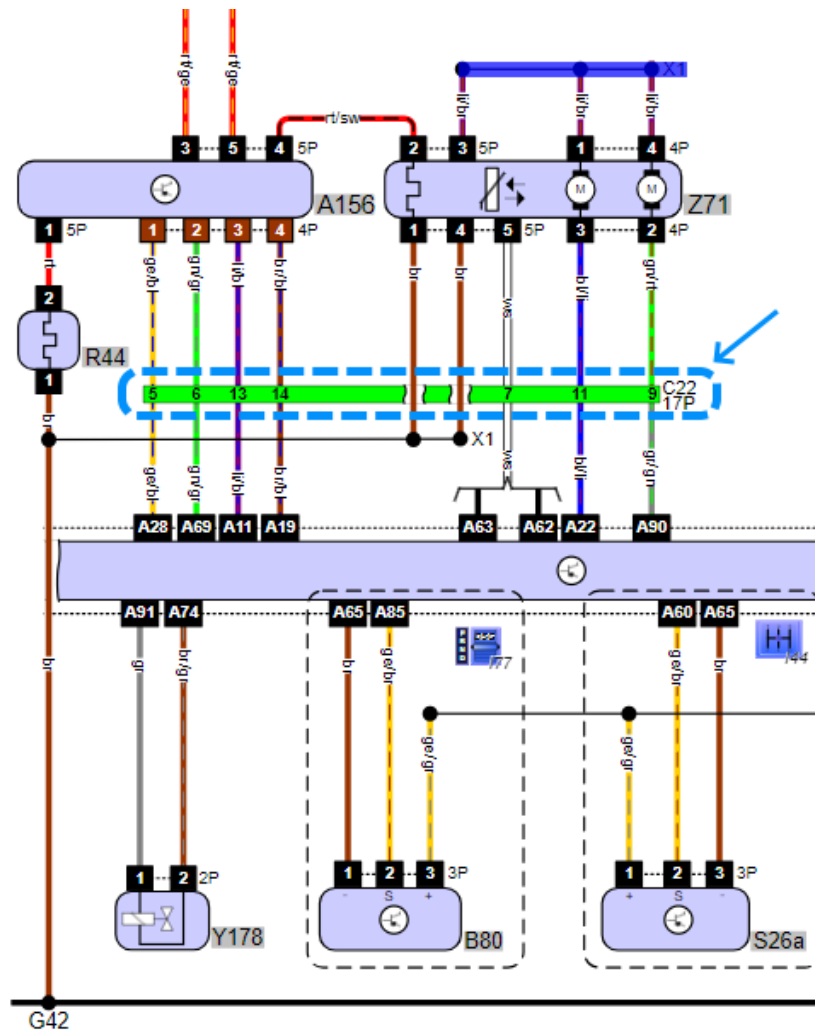
Se forem detetados sinais de corrosão ou de humidade nos pinos destas conexões de ficha, deve prestar-se especial atenção aos escoamentos de água do teto de abrir panorâmico.

Os escoamentos podem ficar obstruídos pela sujidade. A água acumula-se, escorre sobre o alojamento do teto de abrir para dentro do habitáculo e infiltra-se nas conexões de ficha, entre outros. Para verificar se essa é a causa do problema, deve-se abrir o teto de abrir e despejar água diretamente nos escoamentos do teto de abrir aberto. Se a água acumular no alojamento do teto de abrir e não escoar imediatamente, é necessário limpar e desobstruir os escoamentos. A limpeza pode ser realizada com uma escova de limpeza, especialmente concebida para a limpeza dos escoamentos de água.

Assim que os escoamentos do teto de abrir tiverem sido completamente limpos, os pinos danificados das conexões de ficha devem ser reparados para garantir uma ligação elétrica perfeita.

Se a causa do erro estiver eliminada, deve-se limpar a memória de erros e realizar uma prova de estrada.
