# BMW E60 - Vaho en el faro | HELLA

### Vaho en el faro

Entrada de agua en el faro

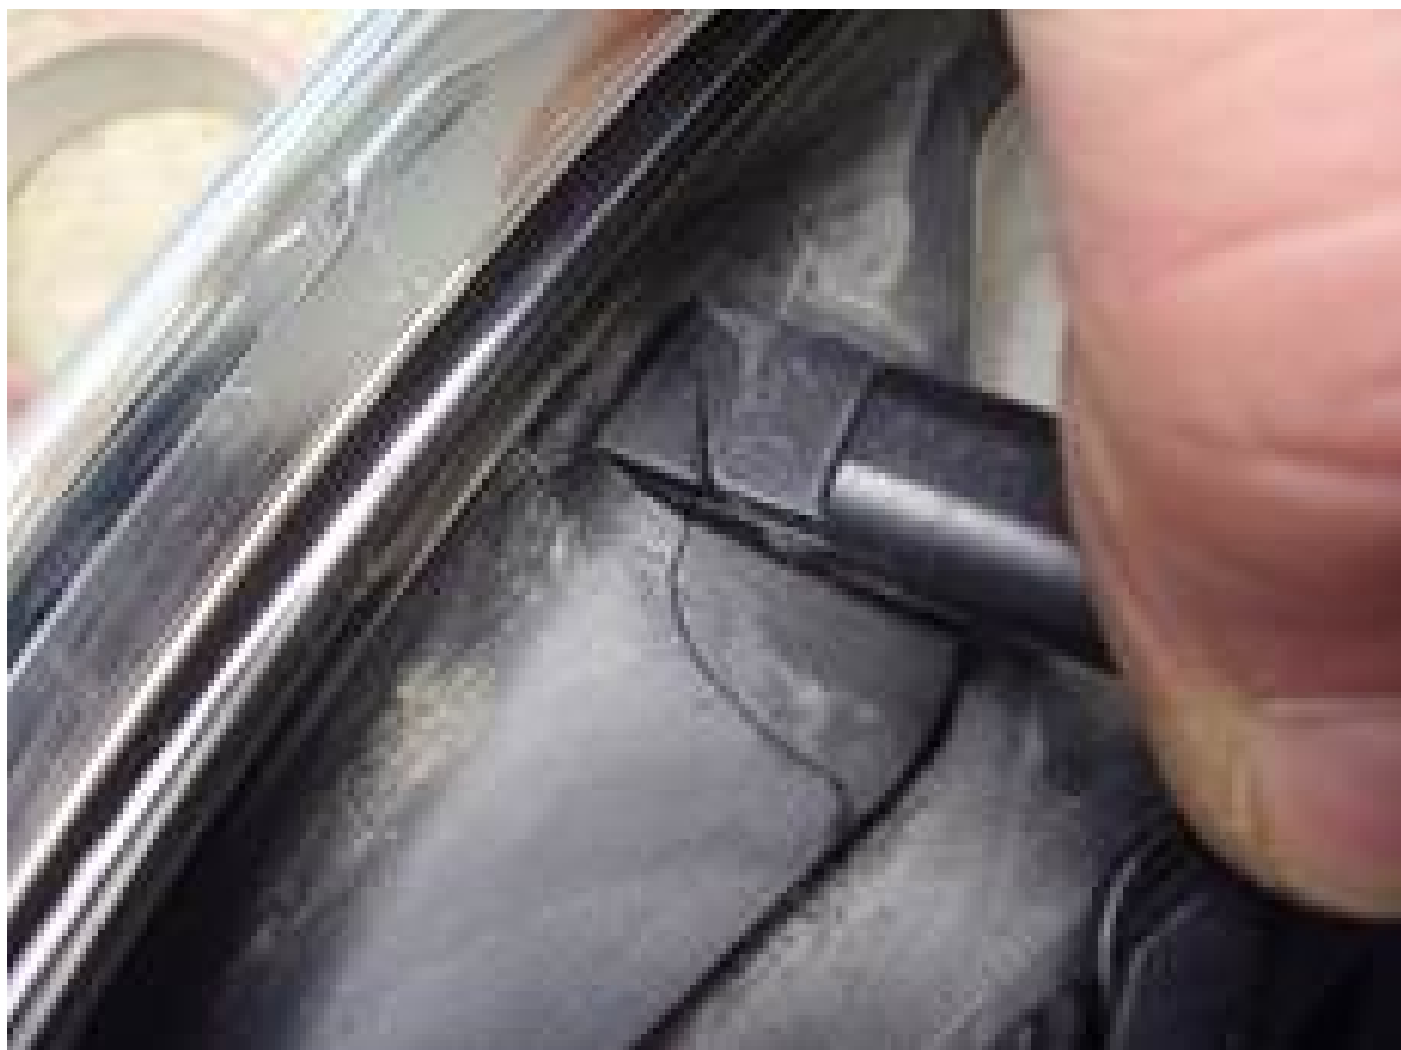
Imagen 1

Si se detecta un vaho persistente o, en determinados casos, una mayor entrada de agua en el faro puede deberse a una grieta en la carcasa del piloto de balizamiento lateral (imagen 1).

La carcasa del piloto de balizamiento lateral está dañada.

La formación de grietas puede deberse a algún uso incorrecto. Por ejemplo, cuando se hace fuerza en esa zona con algún utensilio o herramienta: (Al cerrar el capó del vehículo sin haber retirado antes las herramientas que se estuviese utilizando).

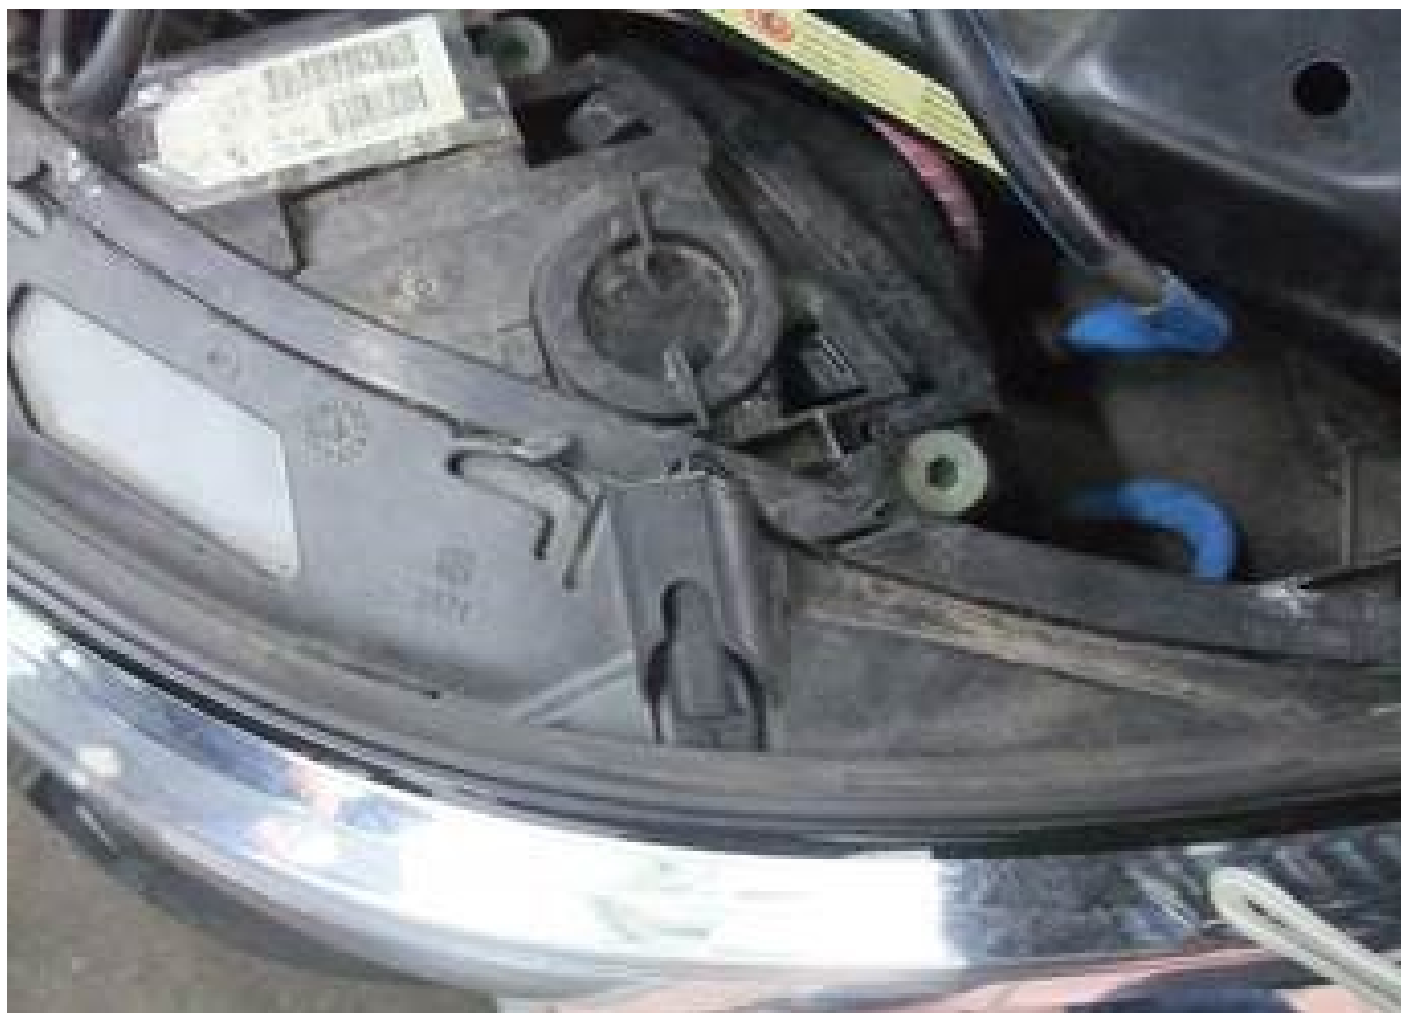
Este piloto está tapado en parte por la junta.

Vista del faro desde arriba (imagen 2)
