## BMW: el vehículo no tiene potencia. FC 244C00

## El vehículo presenta pérdida de potencia – Código de error 244C00: control de presión de sobrealimentación – Desviación de control

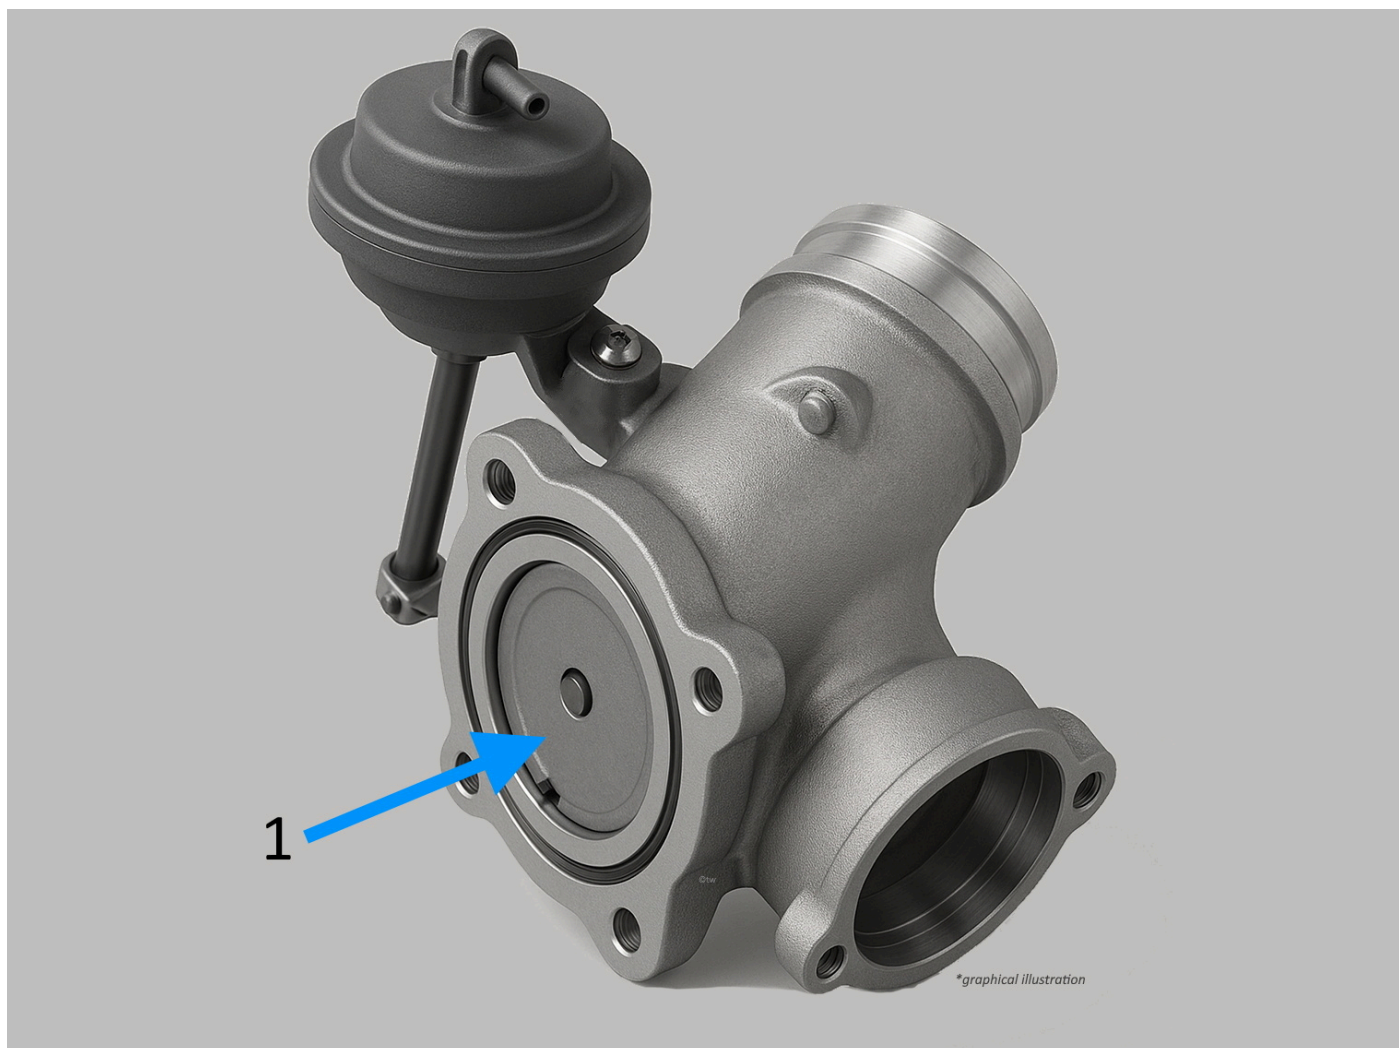
Si se detectan los síntomas de falla mencionados anteriormente junto con el código de error 244C00, una posible causa podría ser una válvula de derivación del turbocompresor defectuosa.

Un defecto mecánico en el actuador de la válvula puede provocar que la válvula de derivación se atasque. Por lo general, el problema se presenta de manera esporádica después de un viaje prolongado por la autopista.

Debido al defecto, la válvula permanece ligeramente abierta, lo que impide que se genere presión de sobrealimentación.

Representación ilustrativa de la unidad de válvulas del turbocompresor con la válvula de derivación (1) cerrada

En este caso, se debe revisar la válvula de derivación y, si es necesario, reemplazarla. En este contexto, revisa al mismo tiempo las mangueras de vacío, las válvulas de conmutación eléctricas y los dos transductores de presión electroneumáticos para detectar posibles daños y verificar su funcionamiento.

Una vez finalizada la reparación, se deben borrar todos los códigos de error y realizar una prueba de manejo.
