## BMW X3 G01: se enciende la luz de falla del motor

| Ficha técnica | |
|---|---|
| Modelo de vehículo | X3 G01 |
| Código del motor | B47 |
| Síntoma | Se enciende la luz de falla del motor |

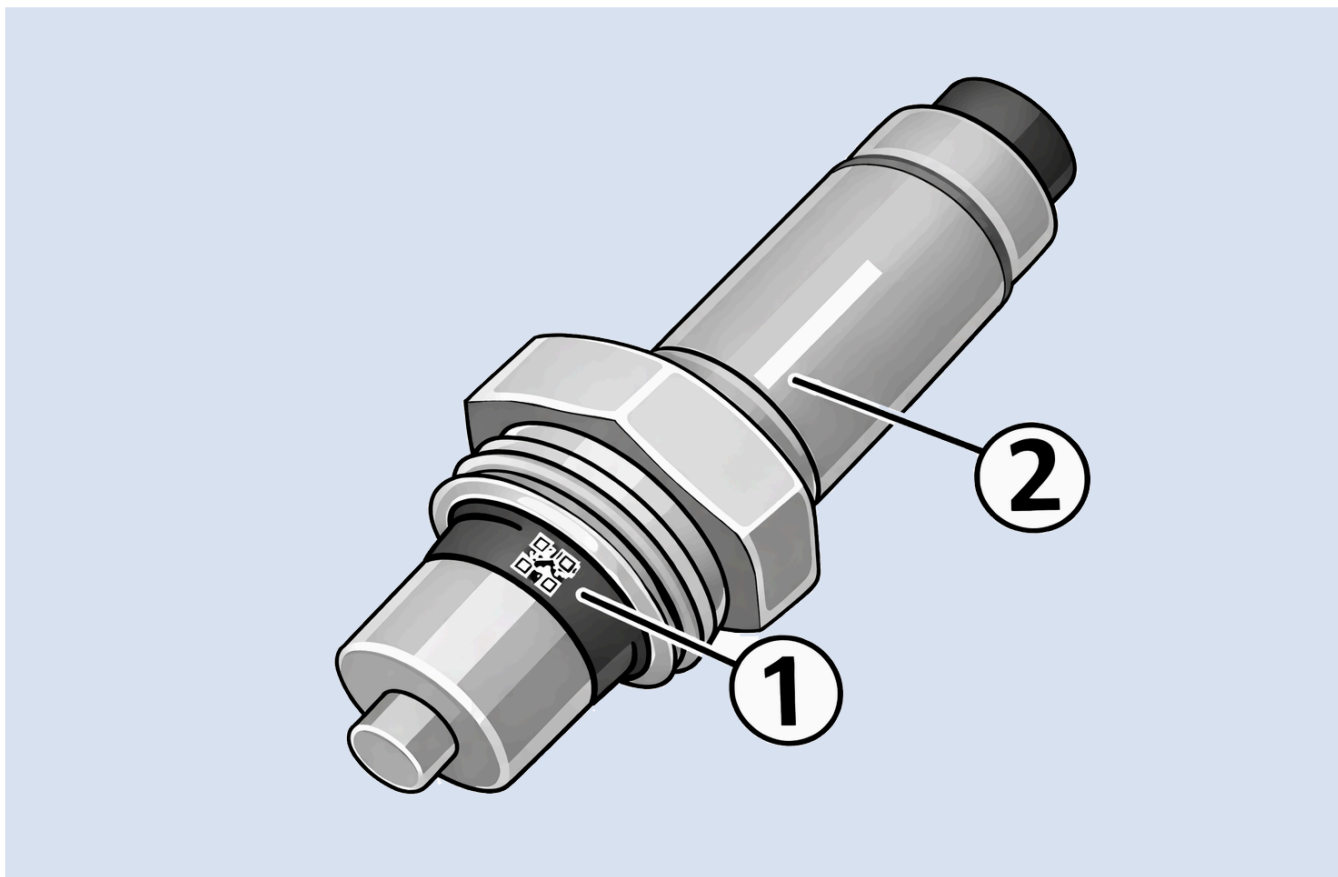
Representación ilustrativa de un sensor de partículas de diésel.

En los modelos debidamente identificados, la marca (2) o el código QR (1) sirven para la alineación correcta de acuerdo con las especificaciones del fabricante del vehículo

Si es necesario reemplazar el sensor de partículas diésel, es imprescindible asegurarse de que se instale en la posición correcta. En los modelos debidamente identificados, la marca o el código QR de la carcasa del sensor deben quedar orientados hacia abajo (véase la imagen). Una posición de instalación incorrecta puede provocar que el sensor vuelva a fallar. Las especificaciones del fabricante del vehículo son imprescindibles. Las marcas que aparecen en la pieza de repuesto sirven como guía para su instalación.
