## BMW X5 F15: mensaje de advertencia sobre el nivel de líquido refrigerante en el tablero de instrumentos

## Pérdida de refrigerante debido a una fuga en la brida del refrigerante

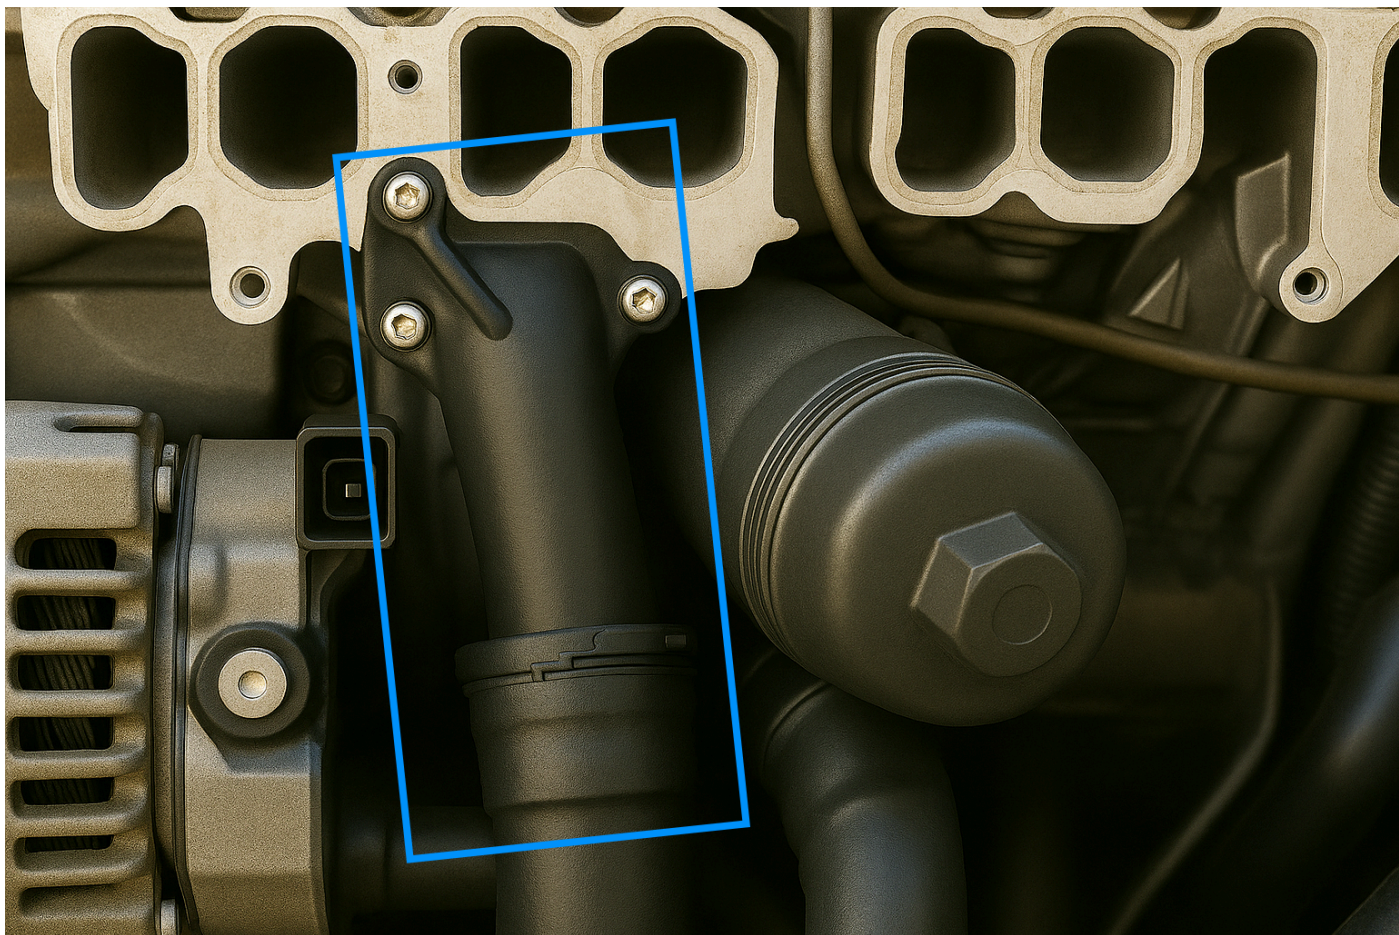
Si se presenta la falla mencionada anteriormente, se debe prestar especial atención a la brida del refrigerante (tubo de agua de refrigeración) en la culata (véase la imagen: ubicación de la

brida del refrigerante). La pieza está hecha de plástico y, debido a su ubicación de instalación, está expuesta a altas cargas térmicas. La fatiga del material puede provocar fisuras finas en la zona del manguito de conexión o fugas en la junta. Como consecuencia, el líquido refrigerante se escapa hacia el exterior, especialmente cuando el motor está caliente y la presión del sistema aumenta. Debido a que está instalado de manera oculta, la fuga suele pasar desapercibida al principio.

Representación ilustrativa – Lugar de instalación de la brida del refrigerante

Para la búsqueda de fallas, se debe inspeccionar visualmente con cuidado el área alrededor de la brida del refrigerante en la culata. Si es necesario, se deberá utilizar un espejo o un endoscopio. Además, se debe presurizar el circuito de enfriamiento con un equipo de prueba adecuado para localizar con precisión la fuga de refrigerante. Si se detecta una fuga, se debe reemplazar la brida del refrigerante, incluida la junta, según las instrucciones del fabricante. Durante la reparación, se deben revisar las tuberías de refrigerante adyacentes y las conexiones de mangueras para detectar posibles fugas, fragilidad o daños.

Una vez finalizados los trabajos, se debe llenar el circuito de enfriamiento, purgarlo y someterlo nuevamente a una prueba de presión, de acuerdo con las instrucciones del fabricante.
