# Citroën C3 Pluriel (HB) - Entra agua en el piloto trasero | HELLA

**Citroen**

**C3 Pluriel (HB)**

## **Entra agua en el piloto trasero**

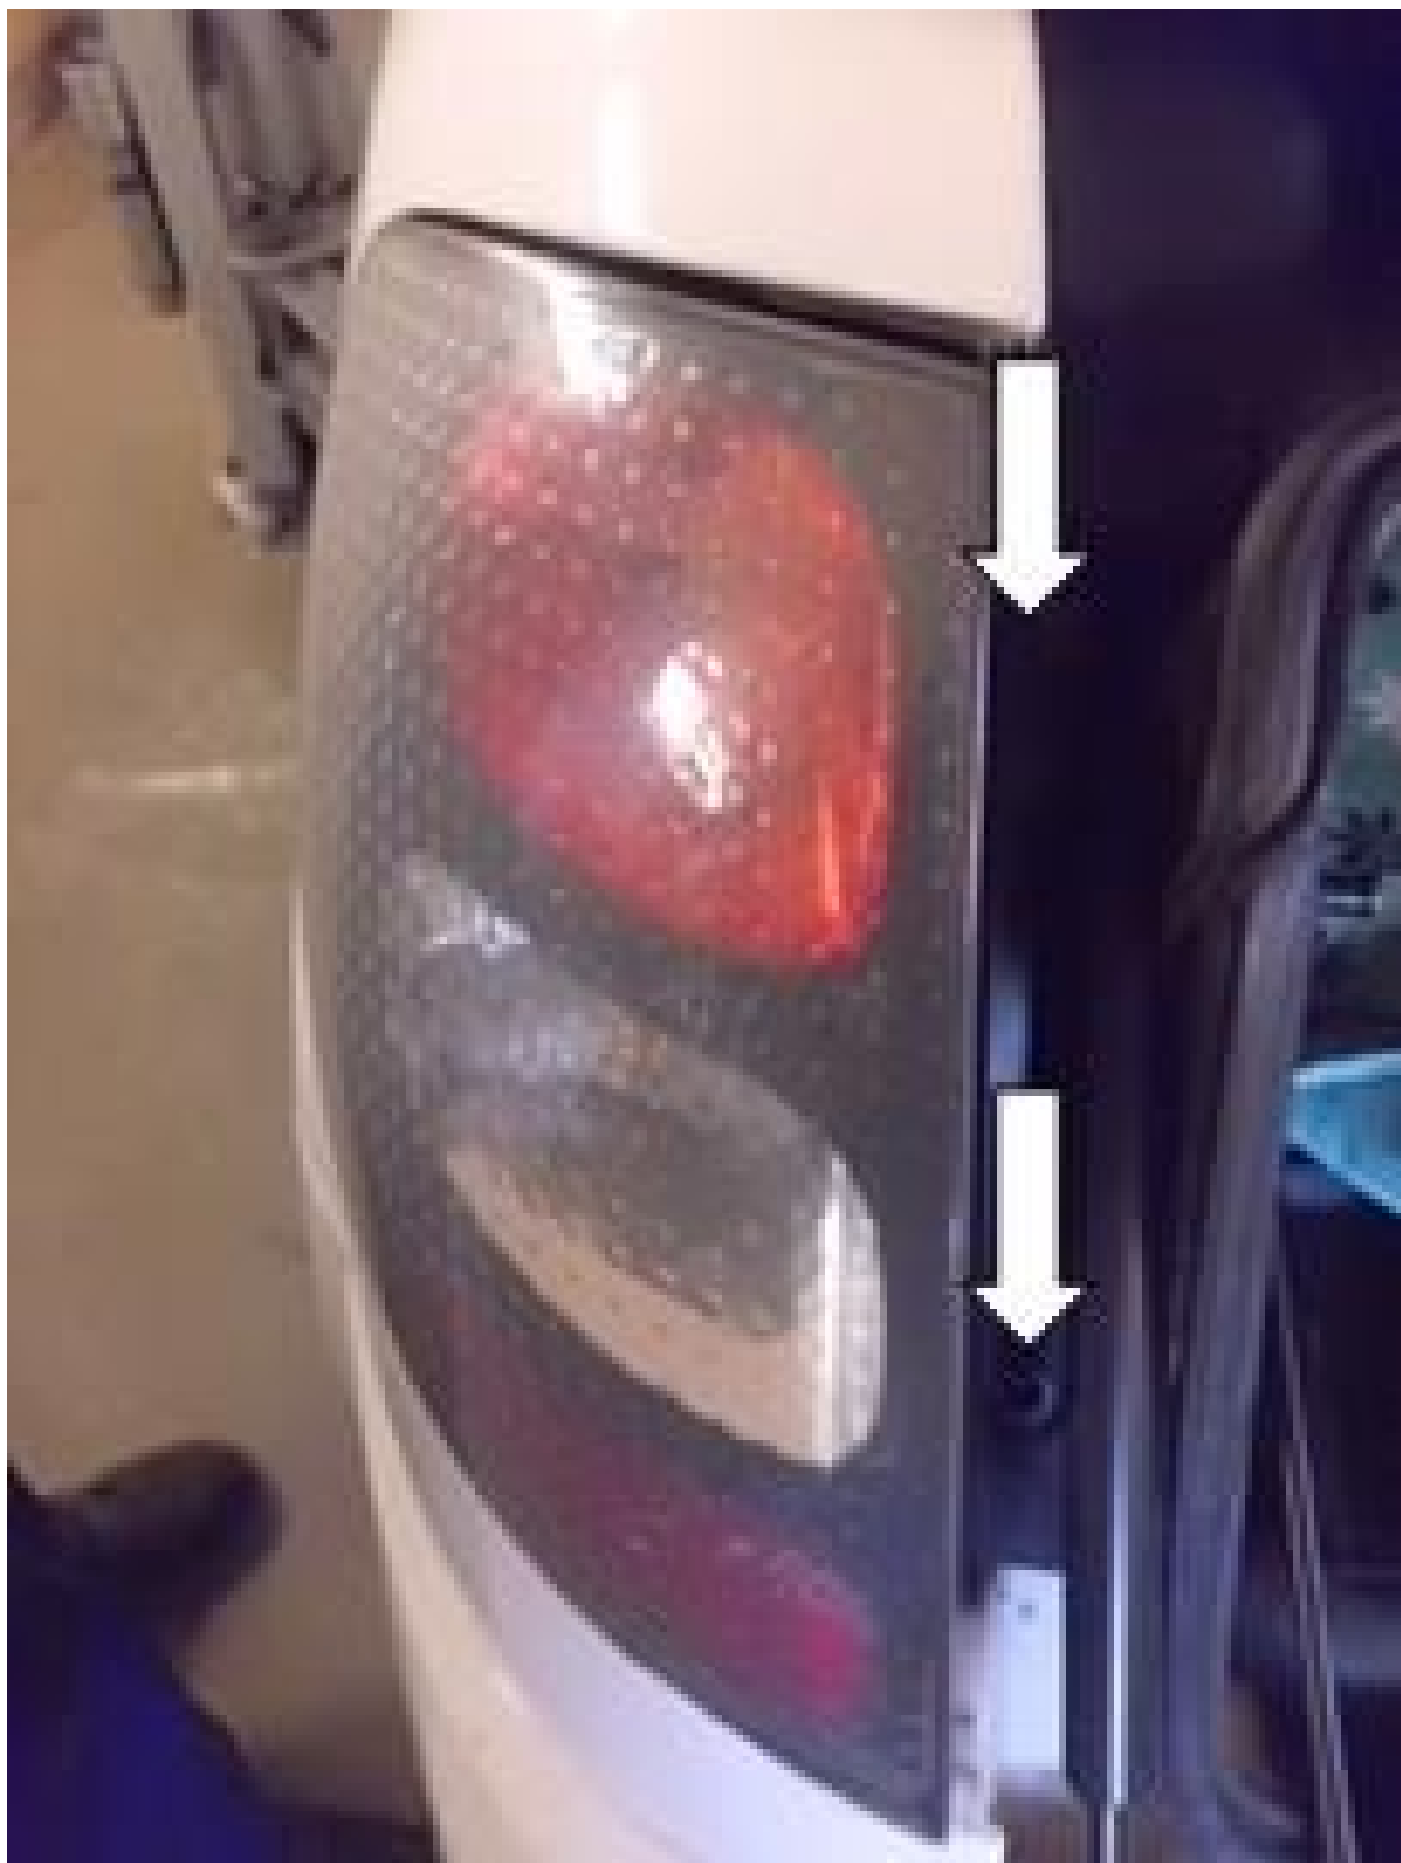
Imagen 2

Para poder realizar un examen más preciso deberá desmontarse el piloto trasero. Para ello deberán retirarse los dos tornillos (imagen 2).

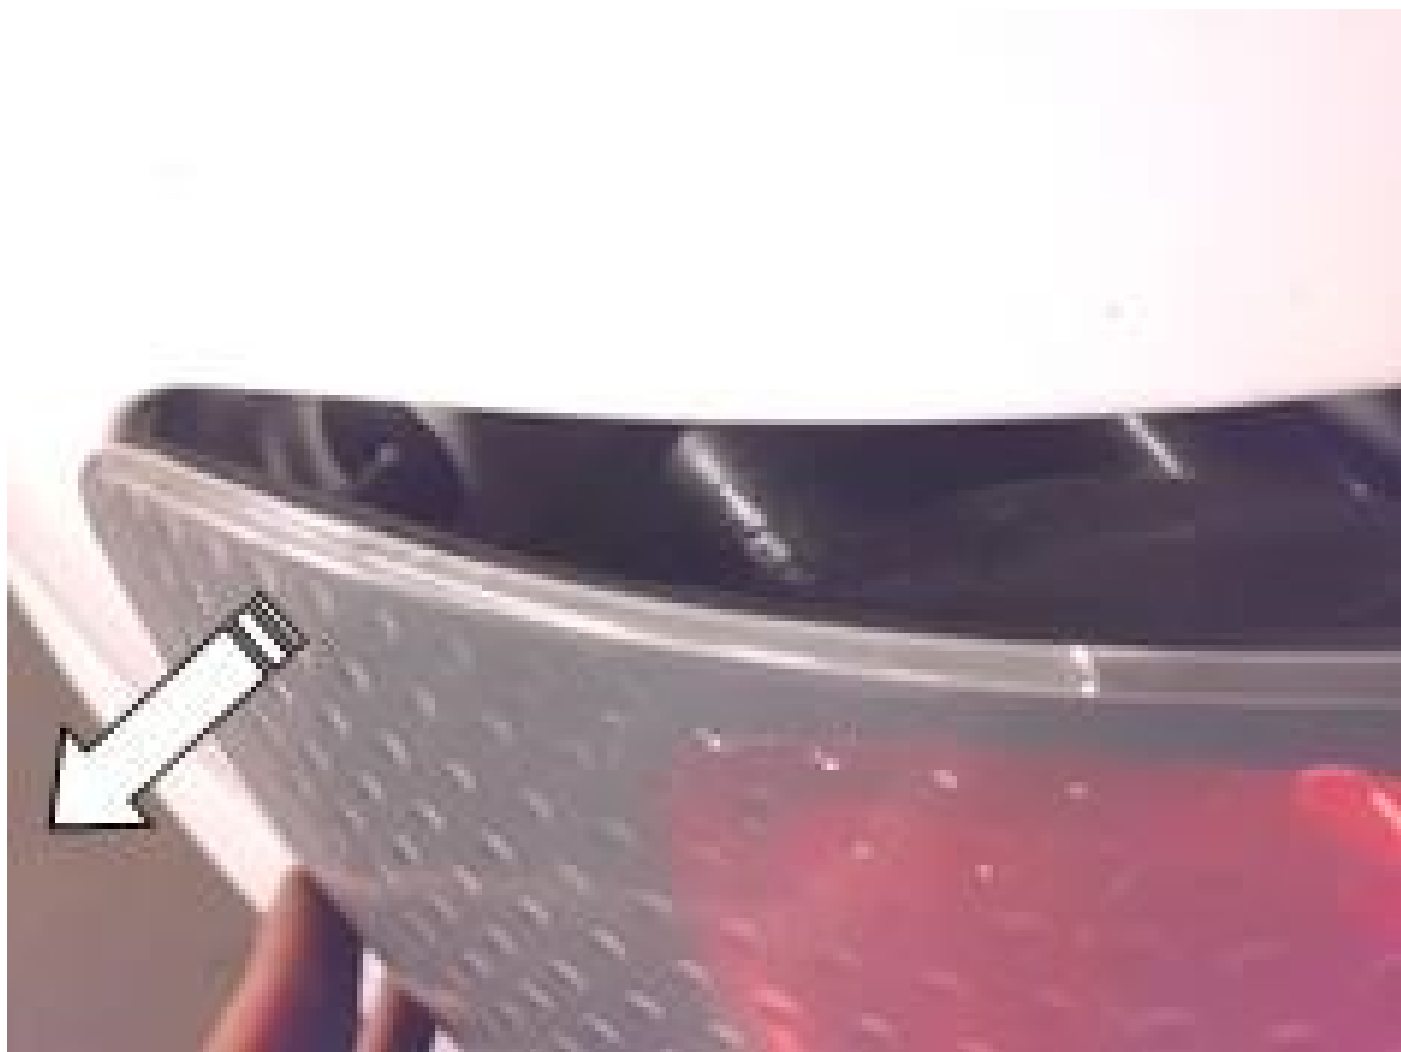
Imagen 3

Después deberán soltarse las pestañas laterales de retención del piloto (imagen 3) Ahora deberá comprobarse si hay corrosión o suciedad (imagen 4).
