## Kia Niro - Ruidos procedentes del compartimento del motor

## Ruidos procedentes del compartimento del motor + código de avería P2600

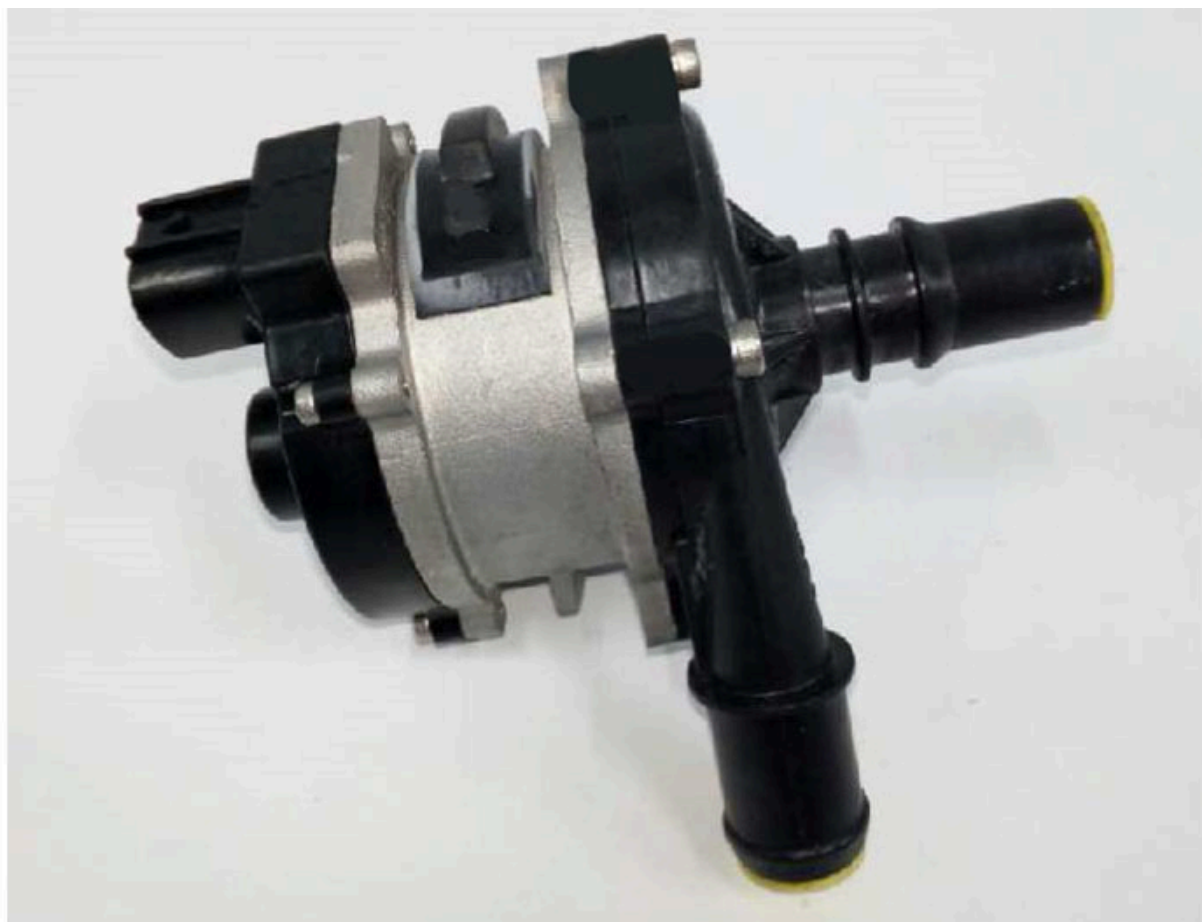
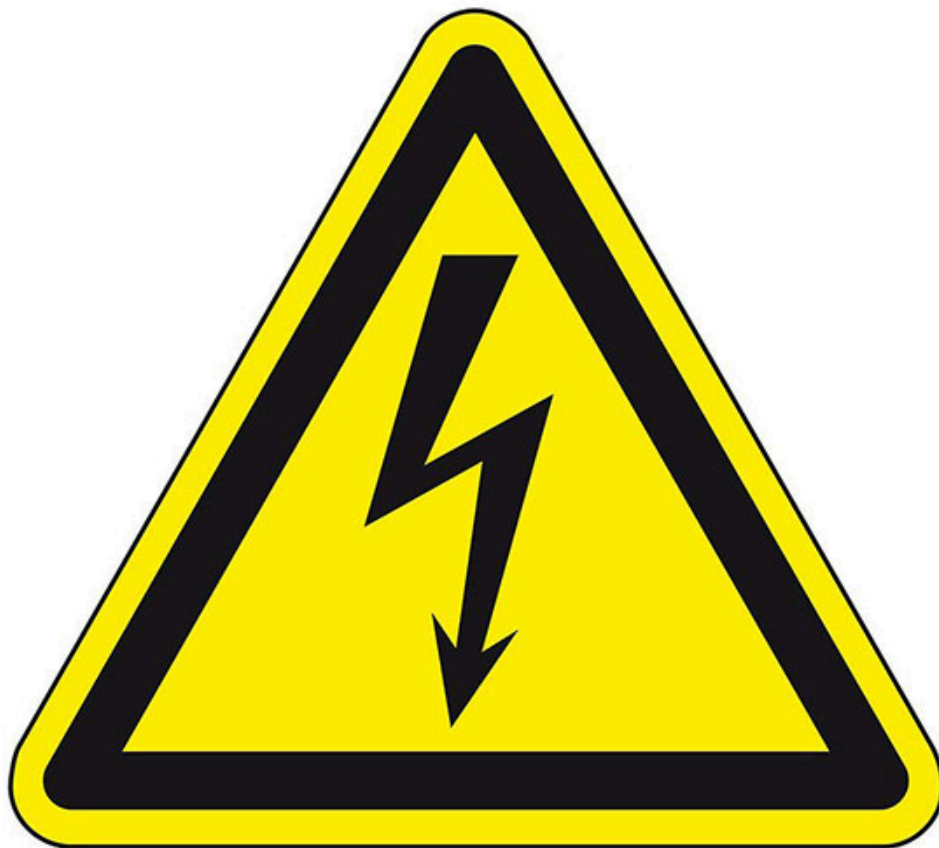
Si se escuchan ruidos extraños procedentes del compartimento del motor de los vehículos mencionados, la causa puede ser una bomba de refrigerante eléctrica defectuosa. A menudo, el código de avería P2600 (bomba de refrigerante) está almacenado en la unidad de control.

> Esto puede deberse a la corrosión interna provocada por la entrada de agua en el motor de la bomba. Para solucionar este problema debe proceder de la siguiente manera:

- Quite y desmonte la bomba de refrigerante
- Si no hay rastros de corrosión: repare la bomba con el kit de reparación (251000-3HZ0FFF)
- Si hay corrosión visible, sustituya la bomba
- Compruebe si hay corrosión en el enchufe múltiple de la bomba de refrigerante y límpielo o repárelo si es necesario

- Rellene/purgue el aire del sistema de refrigeración y compruebe su estanqueidad
- Borre la memoria de averías
- Realice una marcha de prueba
