## Mini F56 - Entrada de agua en el habitáculo

| Síntoma | Entrada de agua en la zona reposapiés |

## Humedad en el habitáculo provocada por el desagüe de agua condensada del climatizador

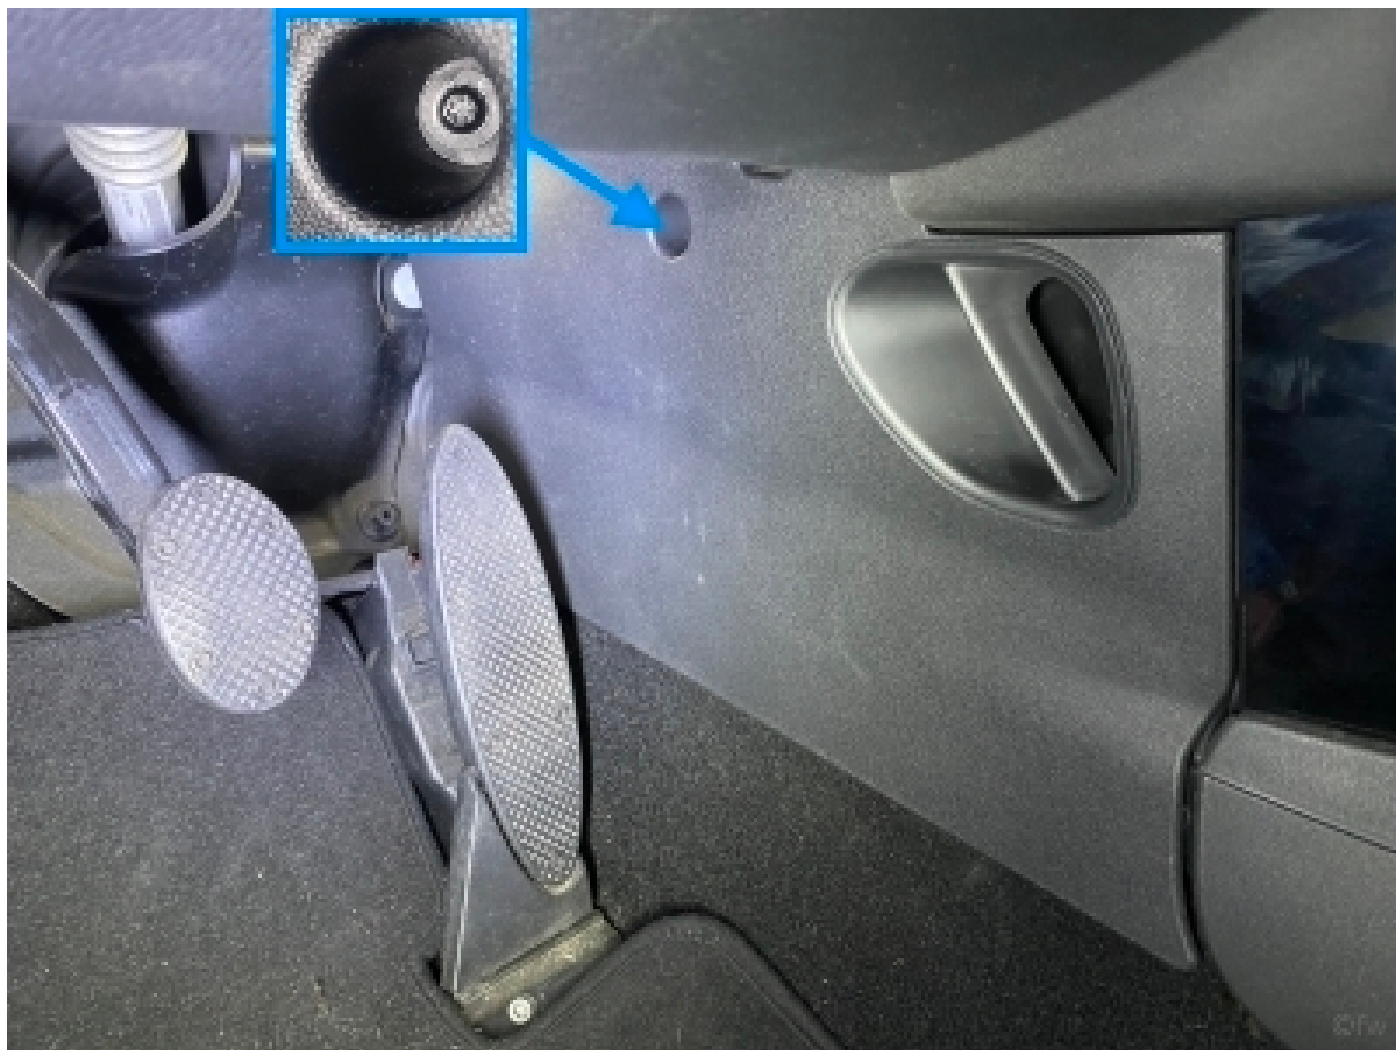
En el modelo de vehículo arriba mencionado puede suceder que se acumule agua en la zona reposapiés del conductor o del acompañante. Si se detecta el problema mencionado y se puede descartar la entrada de agua desde el exterior a través de piezas de la carrocería, se debe prestar especial atención al desagüe de agua condensada situado debajo del grupo climatizador. La deformación de la junta de goma hace que el agua condensada no pueda drenarse correctamente. El agua se acumula y no se drena según lo previsto, sino que penetra en el habitáculo debido a la junta deformada. La moqueta interior absorbe el agua, lo que puede provocar malos olores y, en determinadas circunstancias, la aparición de moho. Para realizar la comprobación deben retirarse los revestimientos laterales (fig. 1) de la zona reposapiés. Para ello,
