# Opel Insignia - Ruido estridente del compartimento del motor durante el cambio de carga

| Modelo de vehículo | Insignia A |
| Código del motor | A16 LET |
| Síntoma | Ruidos del motor al soltar el acelerador |

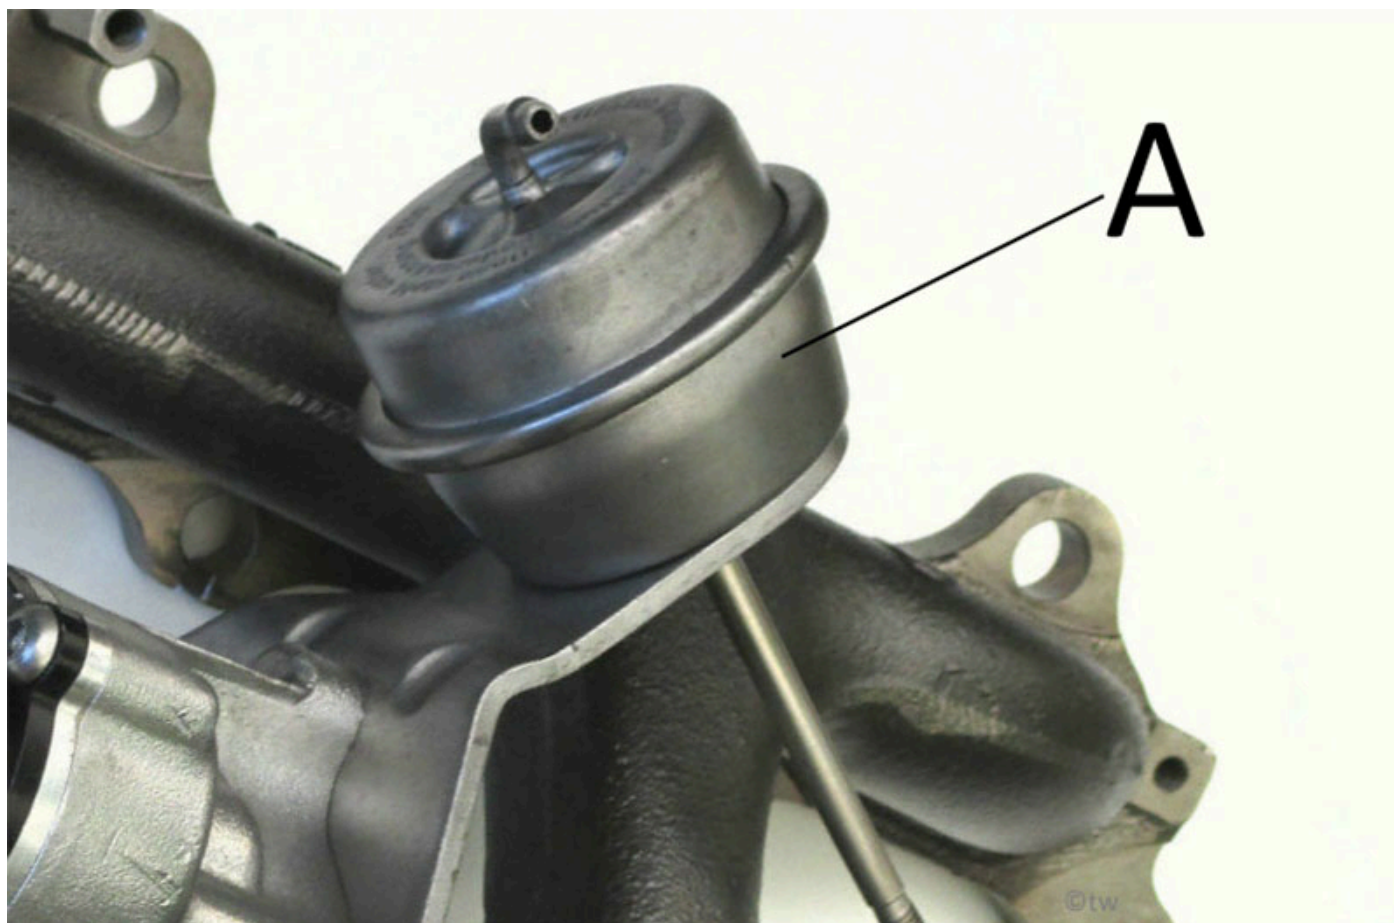
## Cuando se suelta el acelerador: ruidos estridentes procedentes del compartimento del motor

Si se detecta el fallo indicado arriba, esto puede estar relacionado con un defecto del sistema de vacío para la excitación del turbocompresor.  
La caja de vacío del actuador del turbocompresor (A) está conectada a un depósito de vacío mediante conductos de vacío y válvulas. Las faltas de estanqueidad debidas al envejecimiento o a defectos de los componentes pueden provocar una excitación defectuosa, que causa el ruido estridente.  
En este caso, el sistema de vacío debe probarse con una bomba manual de vacío mientras está montado.  
> Si la prueba muestra que el vacío se reduce por sí solo, deben sustituirse los componentes defectuosos.
