## Suzuki Across - Mensaje de advertencia del sistema híbrido

## Mensaje de advertencia "Error del sistema híbrido" código de error P1CCC

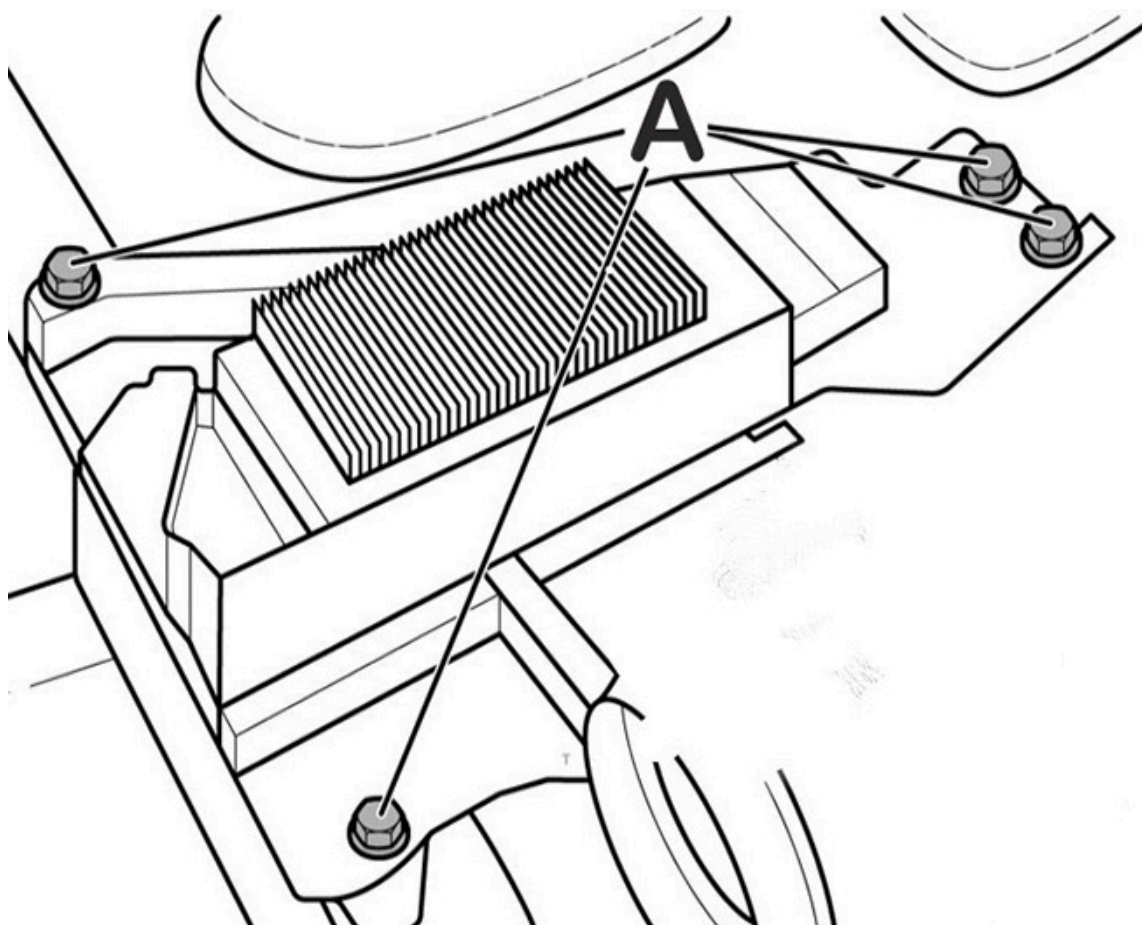
En los vehículos arriba mencionados puede aparecer un mensaje de advertencia en relación con el sistema híbrido. En el cuadro de instrumentos aparece el mensaje de advertencia: "Fallo en la red de a bordo, transformador de tensión". El sistema insta a detener el vehículo. En la memoria de averías puede verse que el código P1CCC se ha registrado con frecuencia (conexión a tierra defectuosa).

Esto puede deberse a que los tornillos de fijación del convertidor CC/CC no son adecuados. Esto provoca resistencias de contacto elevadas con los correspondientes mensajes de error.

Para solucionarlo se deben cambiar los 4 tornillos (A) por una versión modificada (T9011-908C9-200).

Prestar atención al firme asiento y a los restos de corrosión.
