# VW Lupo - Temperatura excesiva del motor | HELLA

VW

Lupo

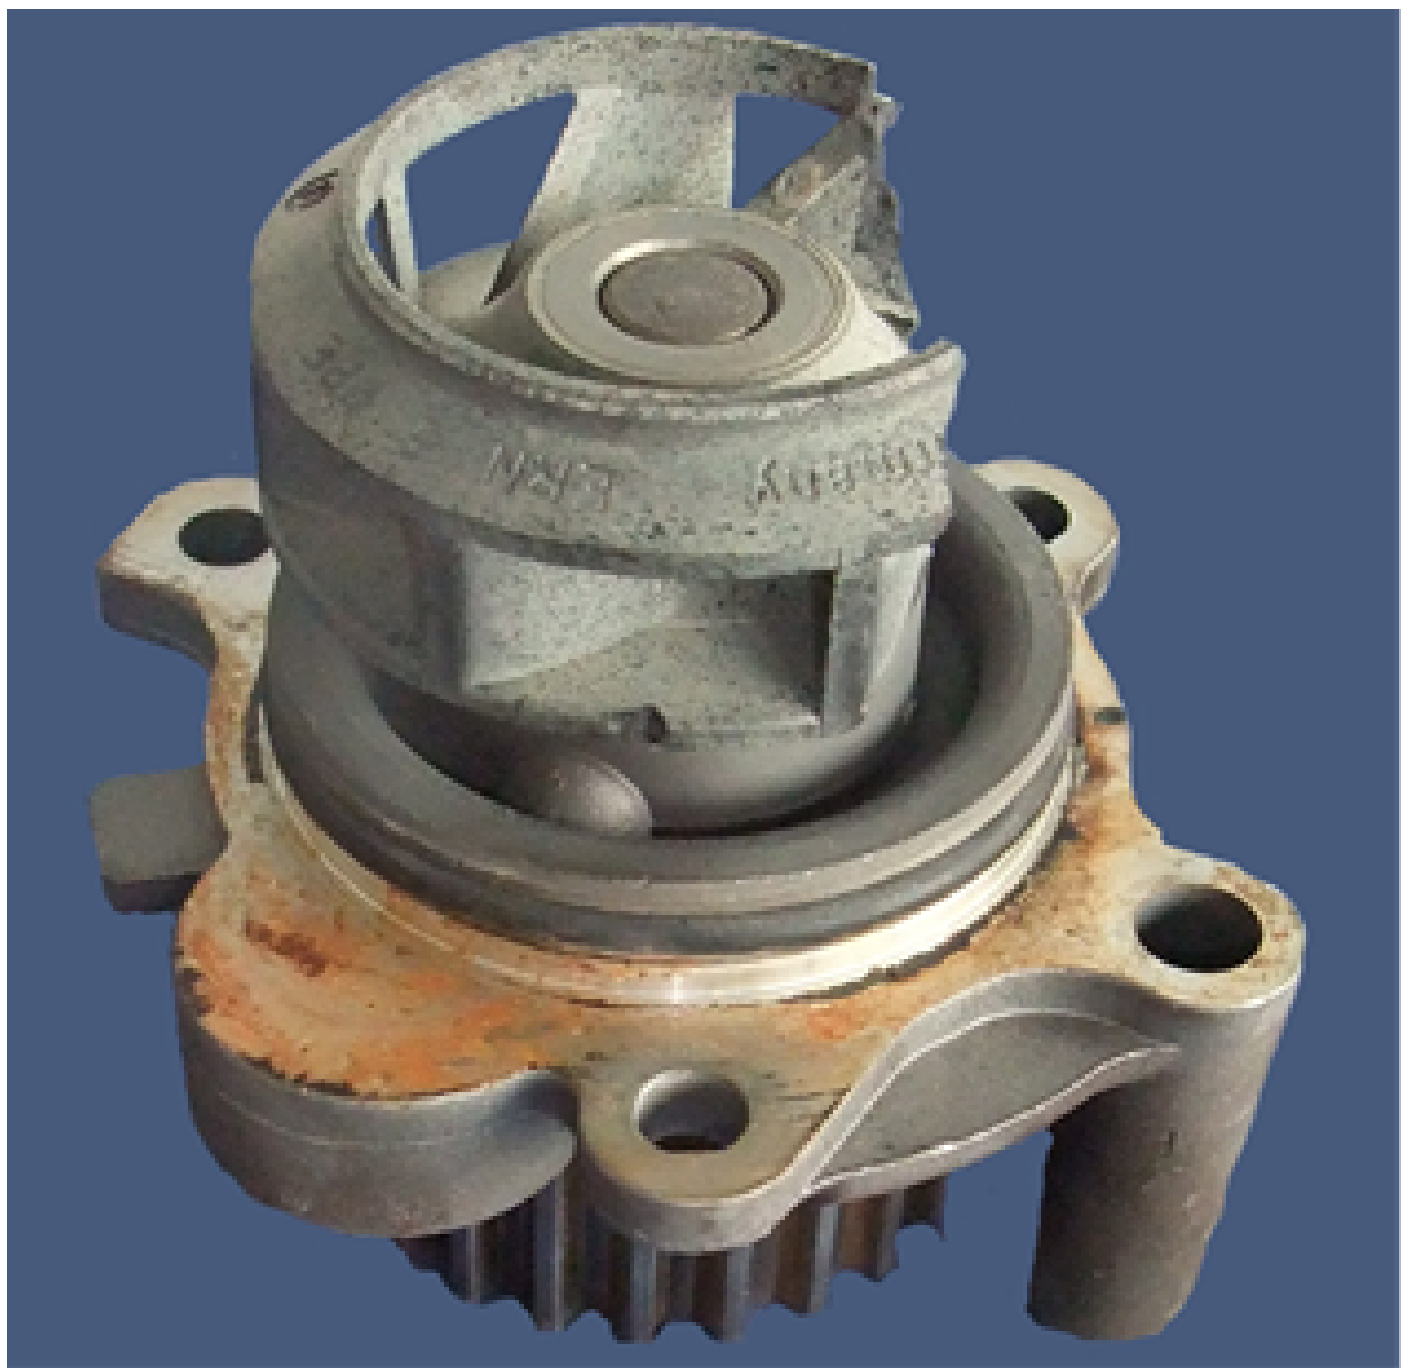
Imagen 2.

El fallo puede deberse a una rotura del rodete de la bomba de refrigerante (rodete de plástico, ver imágenes 2 + 3).

Si no fluye el refrigerante, habrá que renovar  
la bomba de refrigerante.
