## Volkswagen Transporter T6 - Marcha en ralentí irregular / el motor se apaga

| Modelo de vehículo | Transporter T6 |
| Motor | CXFA/CXHA/CXGA/CXGB/CXGC/CXHB |

## El motor marcha de forma irregular en la fase de calentamiento / el motor se apaga después del arranque en frío

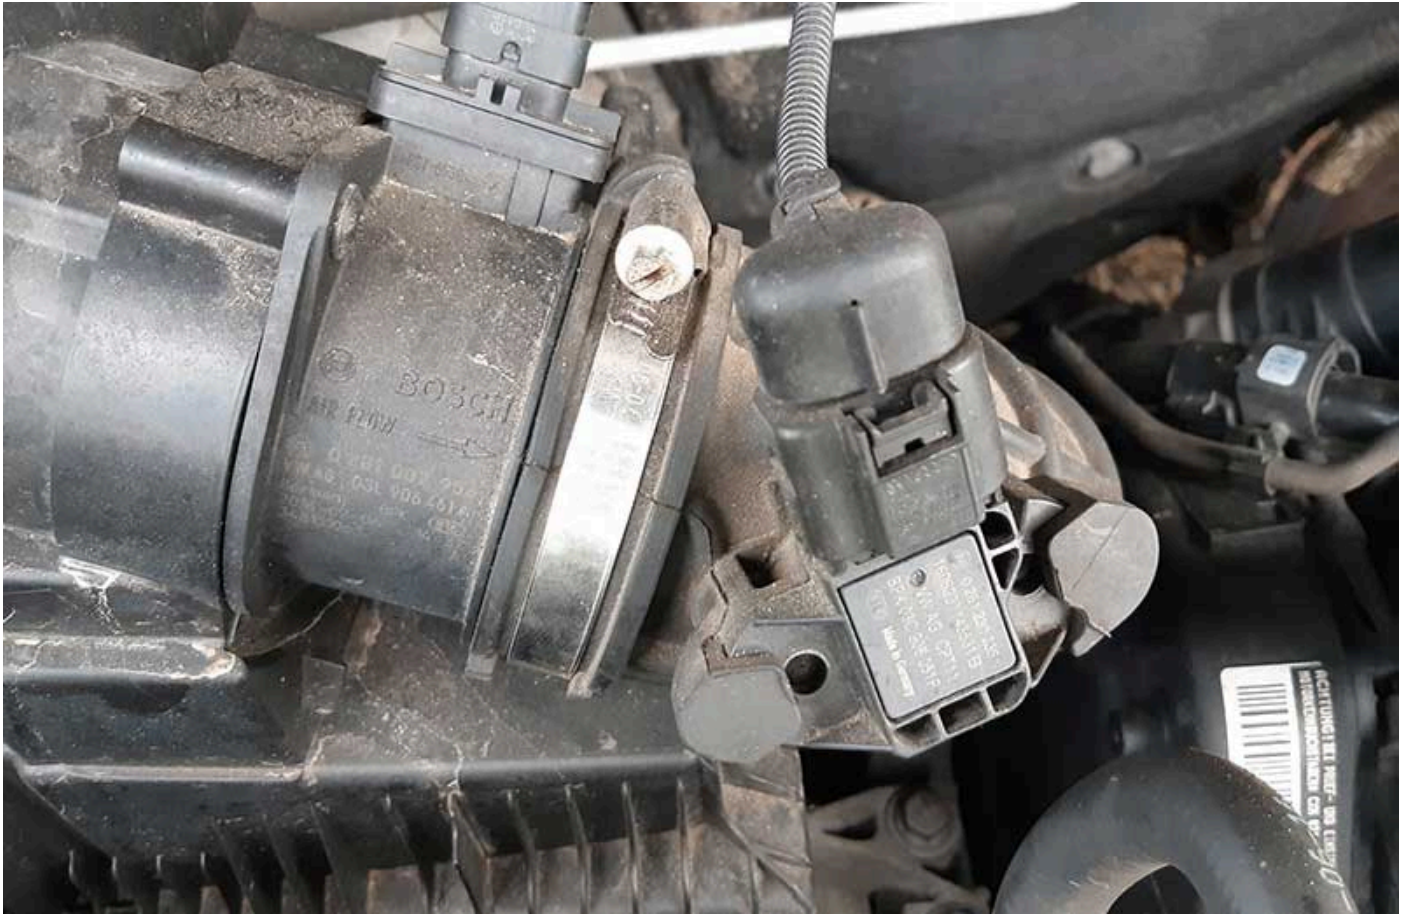
Si el motor frío de los vehículos arriba mencionados se cala tras el arranque o marcha de manera irregular, la causa puede ser una fuga en la zona de admisión. En la unidad de control puede haber almacenados varios códigos de error relativos a un flujo de aire incorrecto. Es posible que se encienda el testigo de control del motor.

Se debe prestar especial atención a la conexión entre el sensor de masa de aire y el filtro de aire. Existe la posibilidad de que la junta de estanqueidad esté dañada o mal colocada.

En algunos casos puede que incluso falte la junta de estanqueidad. Que se olvidara durante los trabajos de mantenimiento o reparación anteriores.

Para solucionarlo, separe la conexión y compruebe que la junta de estanqueidad esté correctamente colocada. Es posible que haya que cambiarla.
