# VW Golf 6 Plus - Mal comportamiento al acelerar | HELLA

VW Golf 6 Plus

Mal comportamiento al acelerar

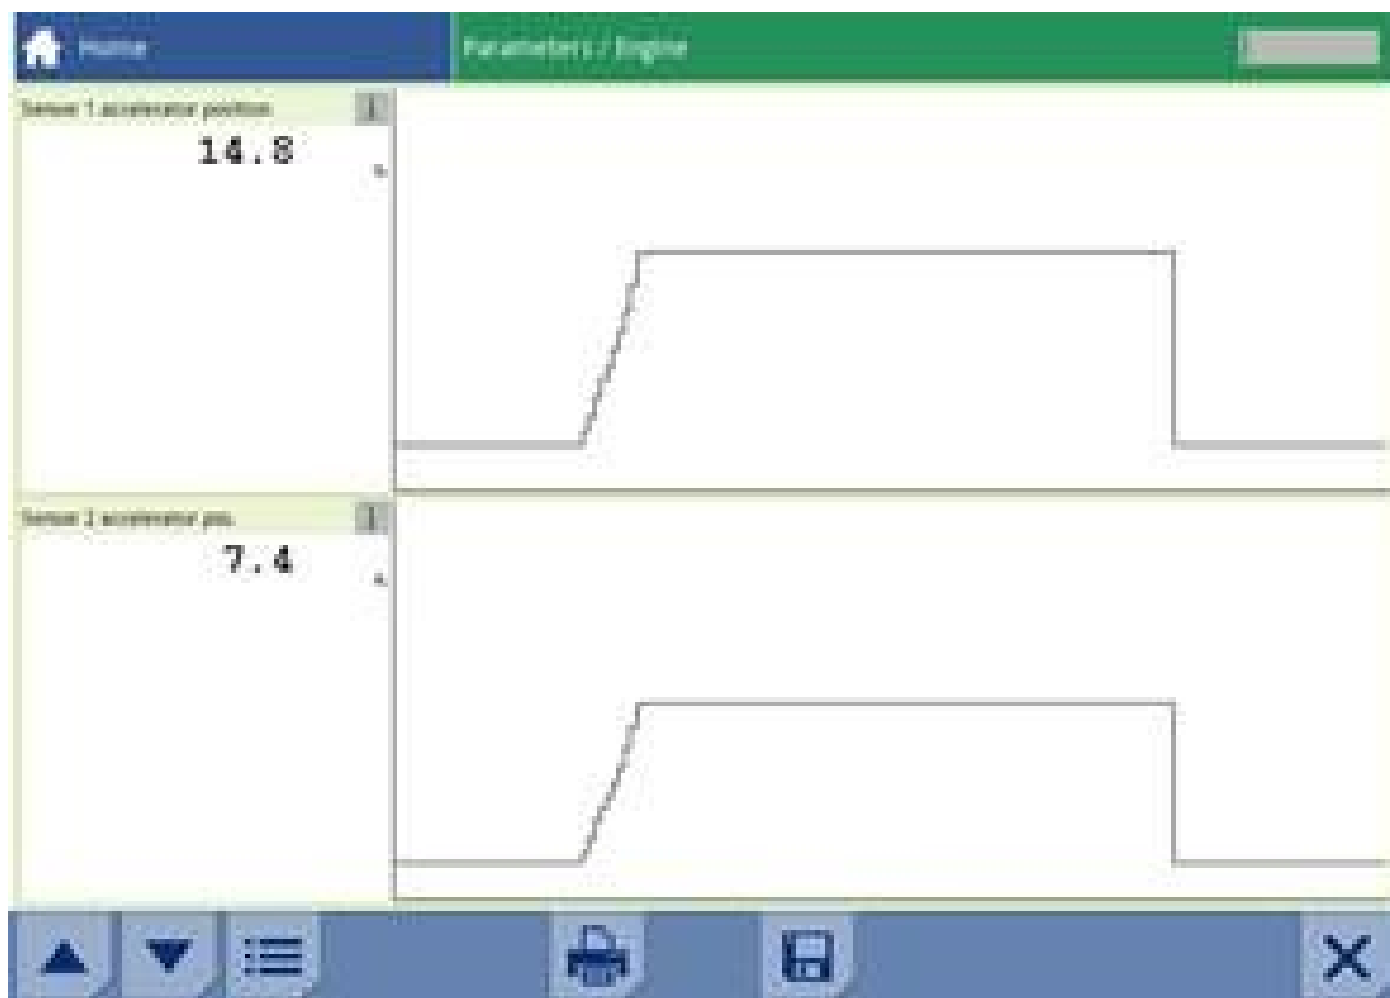
Si se detecta el fallo arriba mencionado en relación con los códigos de avería indicados, puede deberse a una conexión deficiente en el transmisor de pedal acelerador.

- Retirar el enchufe que va del mazo de cables al sensor del pedal acelerador, y comprobar si cada una de las conexiones pudiera estar suelta o defectuosa. Reparar o sustituir las piezas defectuosas
- Comprobar que el transmisor de pedal acelerador funcione correctamente. Para ello, revisar y evaluar el recorrido de la señal mediante un equipo de diagnóstico o un osciloscopio.
- Borrar los registros de la memoria de averías y realizar una conducción de prueba
