## VW Passat: ruidos molestos de traqueteo en la cabina

| Síntoma | Ruidos molestos de traqueteo en la cabina |

### Ruidos de traqueteo provenientes de la zona de los asientos delanteros

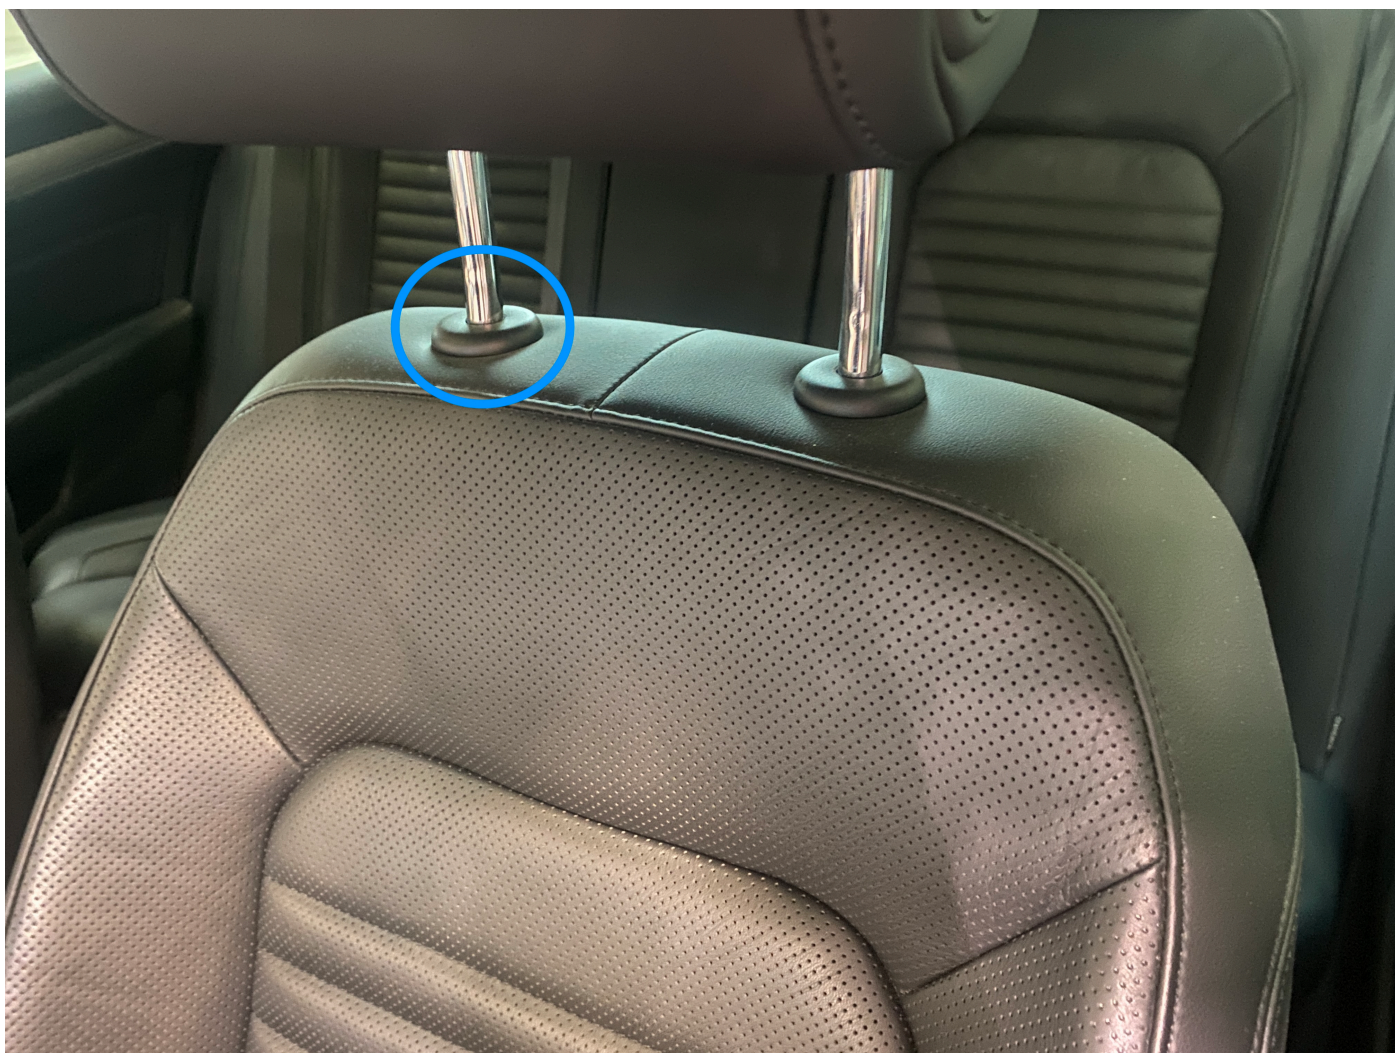
Como parte del proceso de diagnóstico, primero se debe realizar una prueba de manejo específica para verificar si el ruido se puede localizar claramente en la zona de los reposacabezas delanteros. Si el ruido se puede atribuir de manera reproducible a la zona del asiento, la causa suele ser un mal ajuste del reposacabezas. Lo que se ve afectado en este caso es la guía del reposacabezas, ubicada a la derecha en el sentido de la marcha, en ambos asientos delanteros (ver imagen). Las tolerancias de fabricación o el desgaste debido al material pueden provocar juego en la guía, lo que hace que el reposacabezas emita ruidos de traqueteo o golpeteo cuando el vehículo se mueve.

Representación ilustrativa de la guía del reposacabezas del asiento delantero, situada a la derecha en el sentido de la marcha. En esta zona, el juego en la guía puede provocar ruidos de traqueteo o golpeteo.

Para solucionar el problema, se deben reemplazar las guías de los reposacabezas de los asientos afectados, siguiendo las instrucciones del fabricante. Después del cambio, se debe realizar una nueva prueba de manejo para asegurarse de que ya no se produzcan ruidos. Nota: Las pruebas y los recorridos de manejo deben realizarse siempre con una segunda persona (conductor), tanto por tu propia seguridad como por la de los demás usuarios de la vía pública.
