# VW Transporter T6 - Pérdida de refrigerante

## Hoja de datos

| Síntoma | Pérdida de refrigerante |

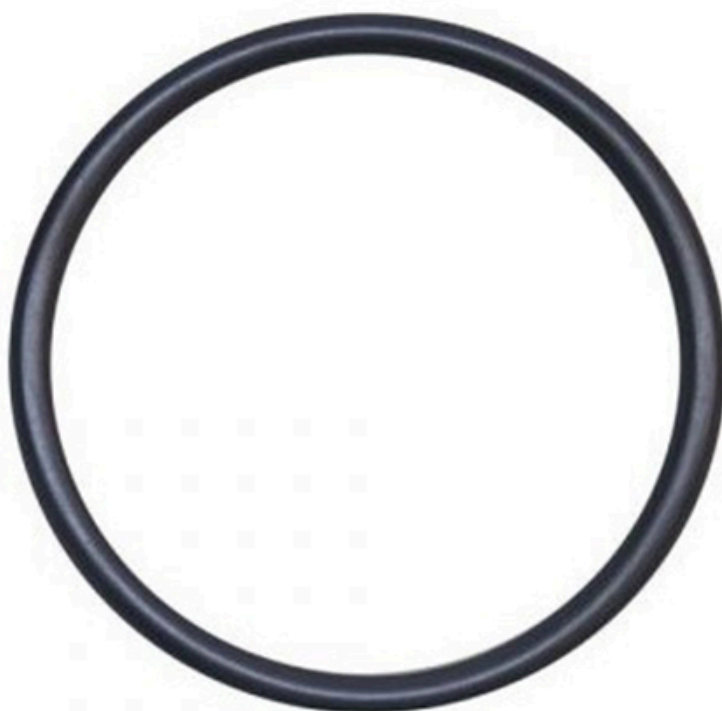
Al buscar la fuga, preste especial atención a la carcasa del termostato. En ella puede producirse una pérdida de refrigerante debido a una junta tórica defectuosa. Al sustituir la junta tórica, asegúrese de que las superficies de contacto en la carcasa del termostato y en el bloque del motor están suficientemente limpias.

Al sustituir la junta tórica (06B121119B) debe sustituirse también el termostato
