## BMW X5 F15 – výstražné hlášení o hladině chladicí kapaliny na přístrojové desce

## Únik chladicí kapaliny v důsledku netěsnosti příruby chladicí kapaliny

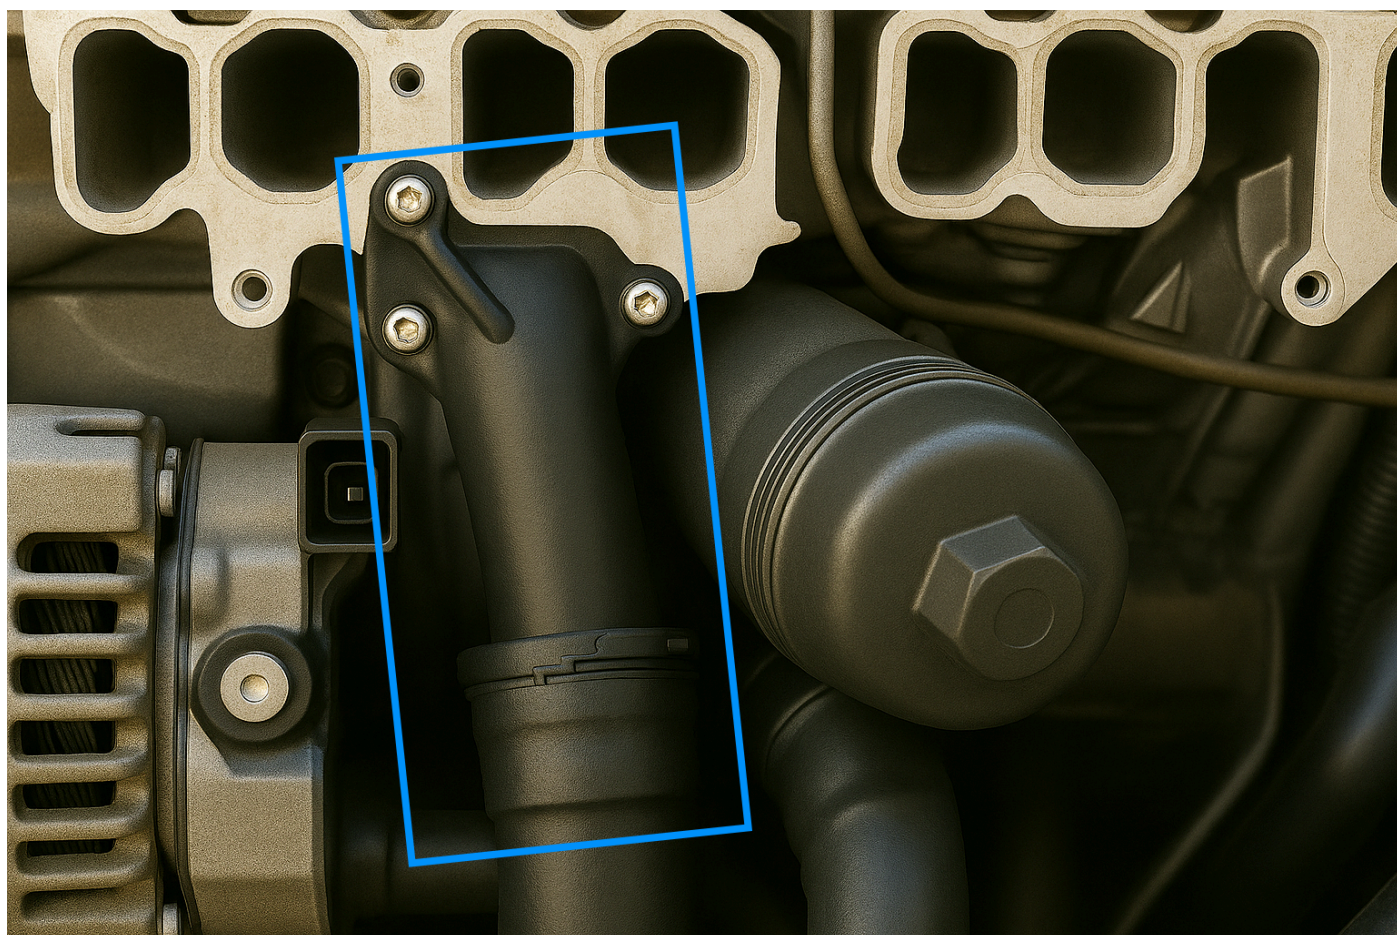
Pokud se projevuje výše uvedená závada, věnujte zvýšenou pozornost přírubě chladicí kapaliny (hrdlo chladicí vody) na hlavě válce (viz obrázek – místo montáže příruby chladicí kapaliny). Tento díl je vyroben z plastu a vzhledem ke své montážní poloze je vystaven vysokému tepelnému namáhání. V důsledku únavy materiálu může dojít k vlasovým trhlinám v oblasti přípojovacího hrdla nebo k netěsnostem u těsnění. V důsledku toho uniká chladicí kapalina ven,

zejména při motoru zahřátém na provozní teplotu a rostoucím tlaku v systému. Vzhledem ke skryté montážní poloze zůstává únik zpočátku často bez povšimnutí.

Ilustrační znázornění – místo montáže p#íruby chladicí kapaliny

Při hledání závady pečlivě vizuálně zkontrolujte oblast kolem příruby chladicí kapaliny na hlavě válců. Případně může být nutné použít zrcátko nebo endoskop. Kromě toho natlakujte chladicí okruh vhodným zkušebním přístrojem, abyste mohli jednoznačně lokalizovat únik chladicí kapaliny. Pokud zjistíte netěsnost, vyměňte přírubu chladicí kapaliny včetně těsnění podle pokynů výrobce. V rámci opravy zkontrolujte, zda přilehlá vedení chladicí kapaliny a hadicové spoje nevykazují další netěsnosti, znečištění nebo poškození.

Po dokončení prací naplňte a odvzdušněte chladicí okruh podle pokynů výrobce a znovu proveďte tlakovou zkoušku.
