BMW 2er Active Tourer - Summendes Geräusch bei ausgeschalteter Klimaanlage

Datenblatt

Hersteller	BMW
Fahrzeugmodell	2er Active Tourer (F45)
Motor	Alle
Baujahr	2018 - 2021
Symptom	Summende Geräusche

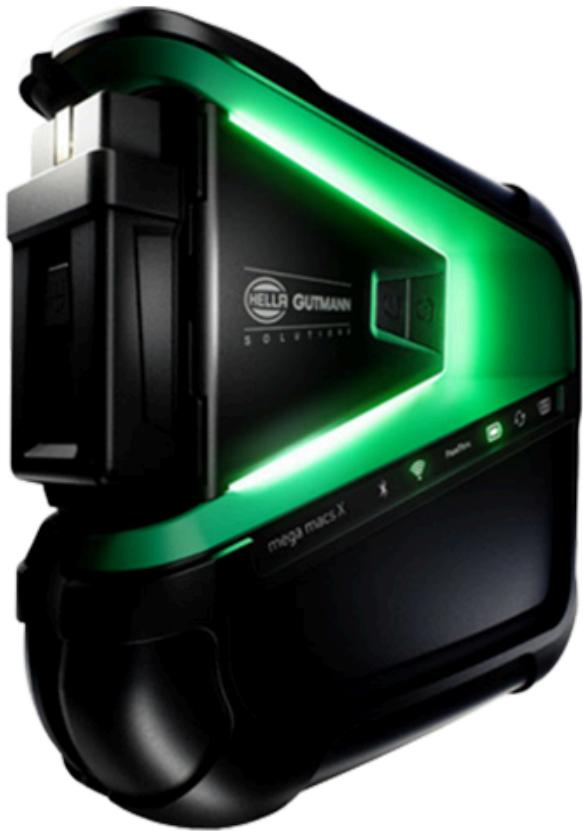
Summende Geräusche aus dem Motorraum

Bei o.g. Fahrzeugen können bei ausgeschalteter Klimaanlage summende Geräusche aus dem Motorraum wahrgenommen werden. Diese treten insbesondere dann auf, wenn der Motor im Leerlauf läuft.

Ursache hierfür kann eine zu niedrige / fehlerhafte Spannungsversorgung am Kompressor oder ein interner Defekt des Kompressors sein.

Um Abhilfe zu schaffen bzw. die Ursache zu ermitteln empfiehlt es sich, die Verkabelung am Kompressor hinsichtlich Korrosion, Eintritt von Feuchtigkeit, losen Anschlüssen, festen Sitz und Beschädigungen zu prüfen.

Darüber hinaus sollte mit Hilfe eines [Diagnose-Gerätes](#) (z.B. [Hella Gutmann mega macs X](#)) der Fehlerspeicher ausgelesen und die Messwertblöcke überprüft werden. Werden in diesem Bereich keine Fehler lokalisiert liegt die Vermutung nahe, dass der Kompressor selbst die Ursache für die Geräuscbildung darstellt. Dann schafft letztendlich nur der Austausch des Kompressors Abhilfe.
