BMW 3er Gran Turismo - Heulgeräusche im Bereich des Fahrzeugunterboden

Datenblatt

Hersteller	BMW
Fahrzeugmodell	3er Gran Turismo
Typ	F34
Baujahr	ab 2013
Symptom	Heulgeräusche im Bereich des Fahrzeugunterboden, ab Fahrgeschwindigkeit von 90 km/h.

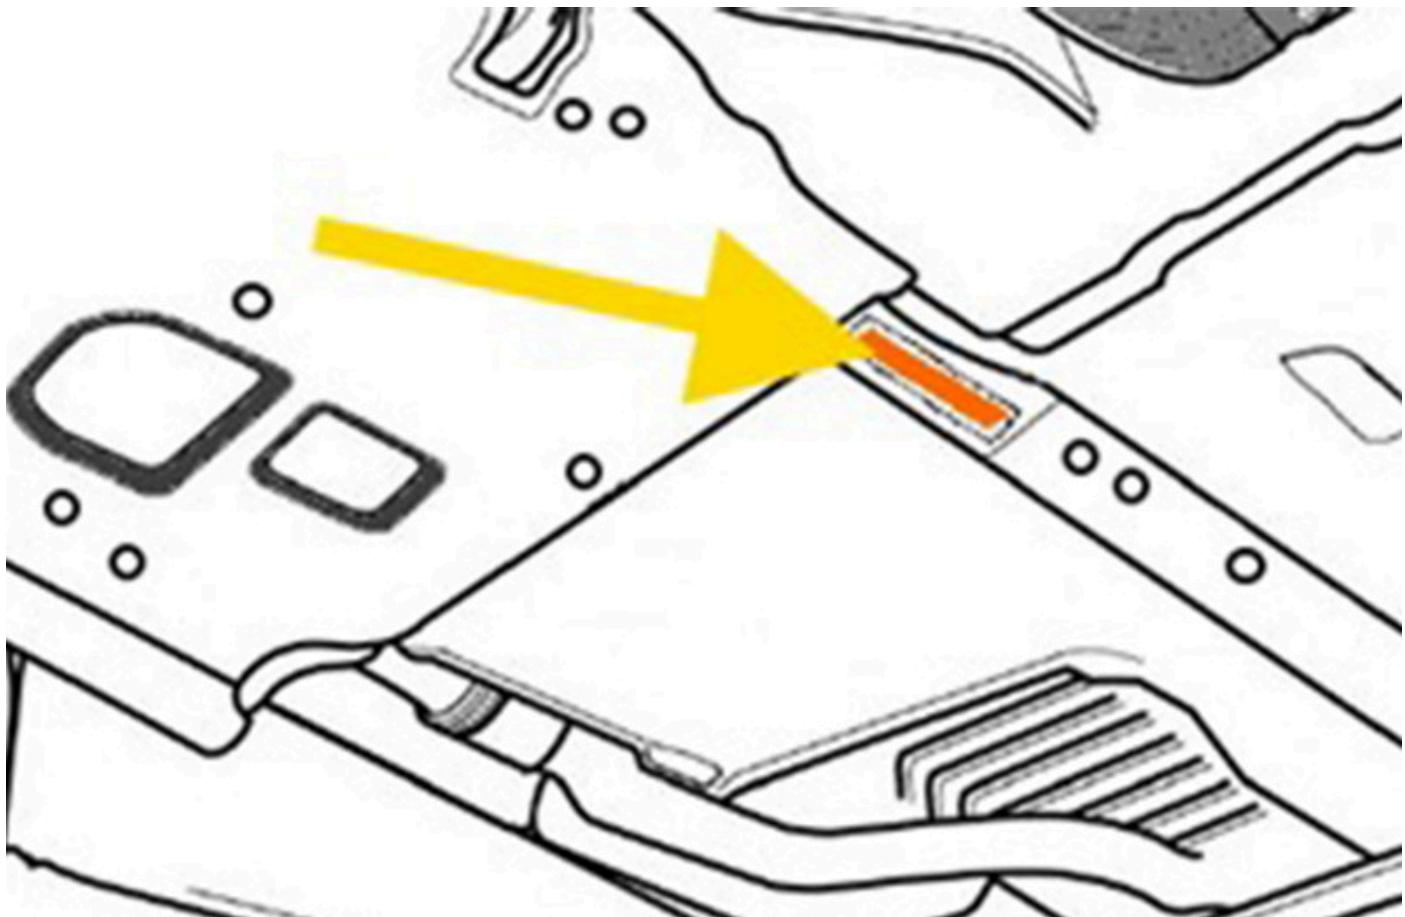
Wird oben genannte Problematik festgestellt, kann eine mögliche Ursache dafür ein zu großes Spaltmaß am Übergang zwischen vorderer und mittlerer Unterboden-Abdeckung sein.

- Zunächst die mittlere Unterboden-Schutzabdeckung demontieren.
- Den im Bild markierten Bereich gründlich Reinigen und die Schaumstoffunterlage OE Nr. 16111181918 nach Fahrzeugherrsteller Angaben montieren.
- Die mittlere Unterboden-Schutzabdeckung wieder montieren.

Im Anschluss sollten eine Probefahrt, zur Überprüfung der Reparaturmaßnahme erfolgen.

<p>Den im Bild markierten Bereich gründlich Reinigen und die Schaumstoffunterlage OE Nr. 16111181918 nach Fahrzeugherrsteller Angaben montieren.</p>
