BMW X5 F15 - Warnmeldung Kühlmittelstand im Kombiinstrument

Datenblatt	
Hersteller	BMW
Fahrzeugmodell	X5 F15
Motor	3.0 d
Motorcode	N57
Baujahr	2013 bis 2018
Symptom	Warnmeldung Kühlmittelstand im Kombiinstrument

Kühlmittelverlust durch Undichtigkeit am Kühlmittelflansch

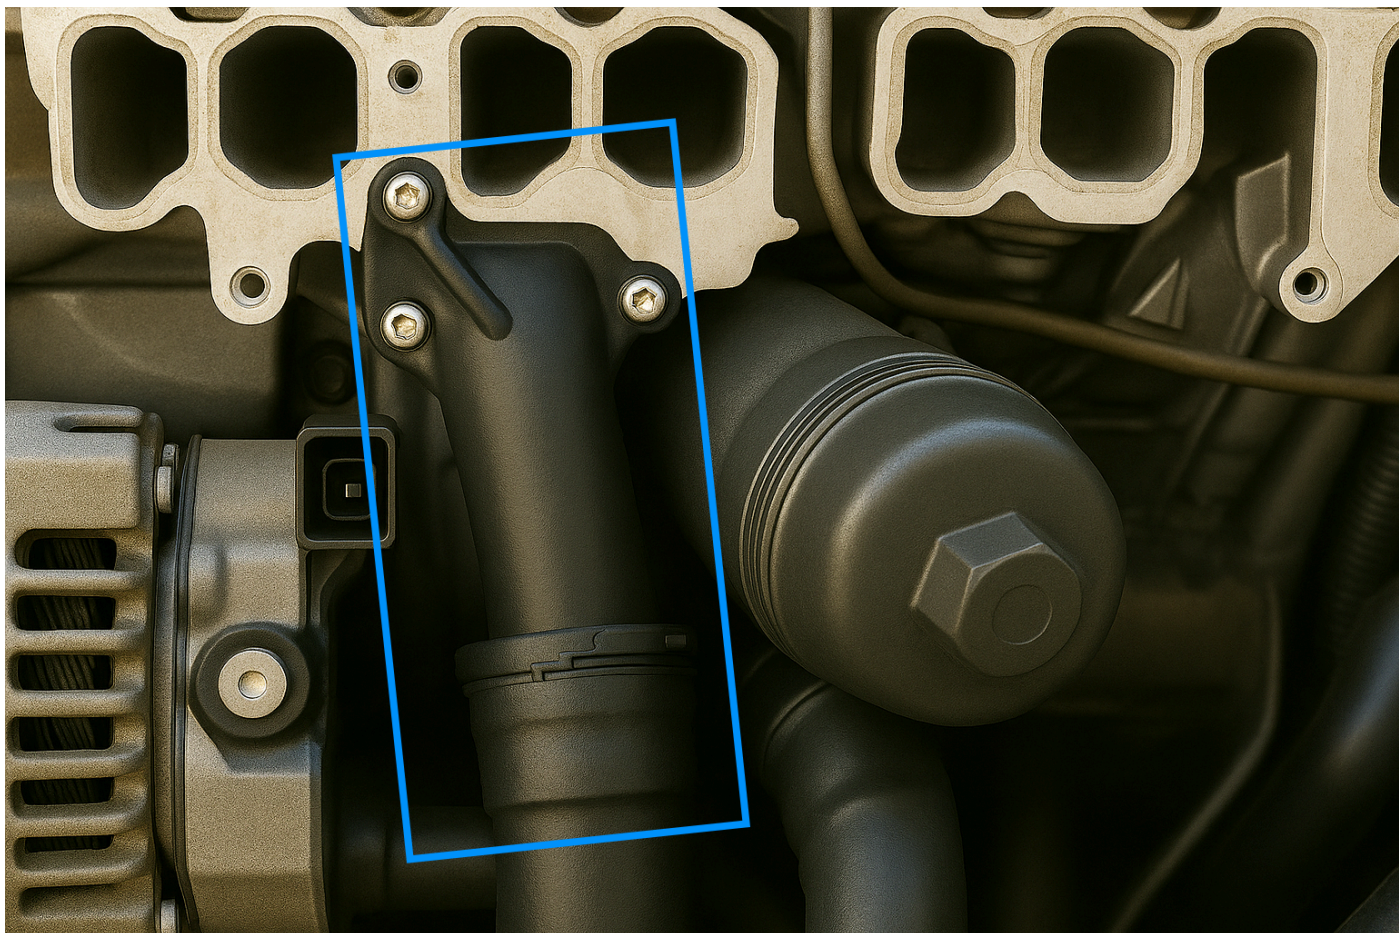
Trifft oben genannter Mangel zu, ist besonderes Augenmerk auf den Kühlmittelflansch (Kühlwasserstutzen) am Zylinderkopf zu legen (siehe Abbildung – Einbauort Kühlmittelflansch). Das Bauteil besteht aus Kunststoff und ist aufgrund seiner Einbaulage hohen thermischen Belastungen ausgesetzt. Durch Materialermüdung kann es zu Haarrissen im Bereich des Anschlussstutzens oder zu Undichtigkeiten an der Dichtung kommen. Infolgedessen tritt Kühlmittel

nach außen aus, insbesondere bei betriebswarmem Motor und steigendem Systemdruck. Aufgrund der verdeckten Einbaulage bleibt die Leckage häufig zunächst unbemerkt.

Beispielhafte Darstellung – Einbauort Kühlmittelflansch

Zur Fehlersuche ist der Bereich um den Kühlmittelflansch am Zylinderkopf sorgfältig visuell zu prüfen. Gegebenenfalls ist der Einsatz eines Spiegels oder Endoskops erforderlich. Ergänzend sollte der Kühlkreislauf mit einem geeigneten Prüfgerät unter Druck gesetzt werden, um den Kühlmittelaustritt eindeutig zu lokalisieren. Wird eine Undichtigkeit festgestellt, ist der Kühlmittelflansch inklusive Dichtung nach Herstellervorgabe zu ersetzen. Im Zuge der Reparatur sind angrenzende Kühlmittleitungen und Schlauchverbindungen auf weitere Undichtigkeiten, Versprödung oder Beschädigungen zu prüfen.

Nach Abschluss der Arbeiten ist der Kühlkreislauf nach Herstellervorgabe zu befüllen, zu entlüften und erneut einer Druckprüfung zu unterziehen.
