# Citroen C3 Pluriel - Wassereintritt Heckleuchte | HELLA

**Citroen**

**C3 Pluriel (HB)**

## **Wassereintritt Heckleuchte**

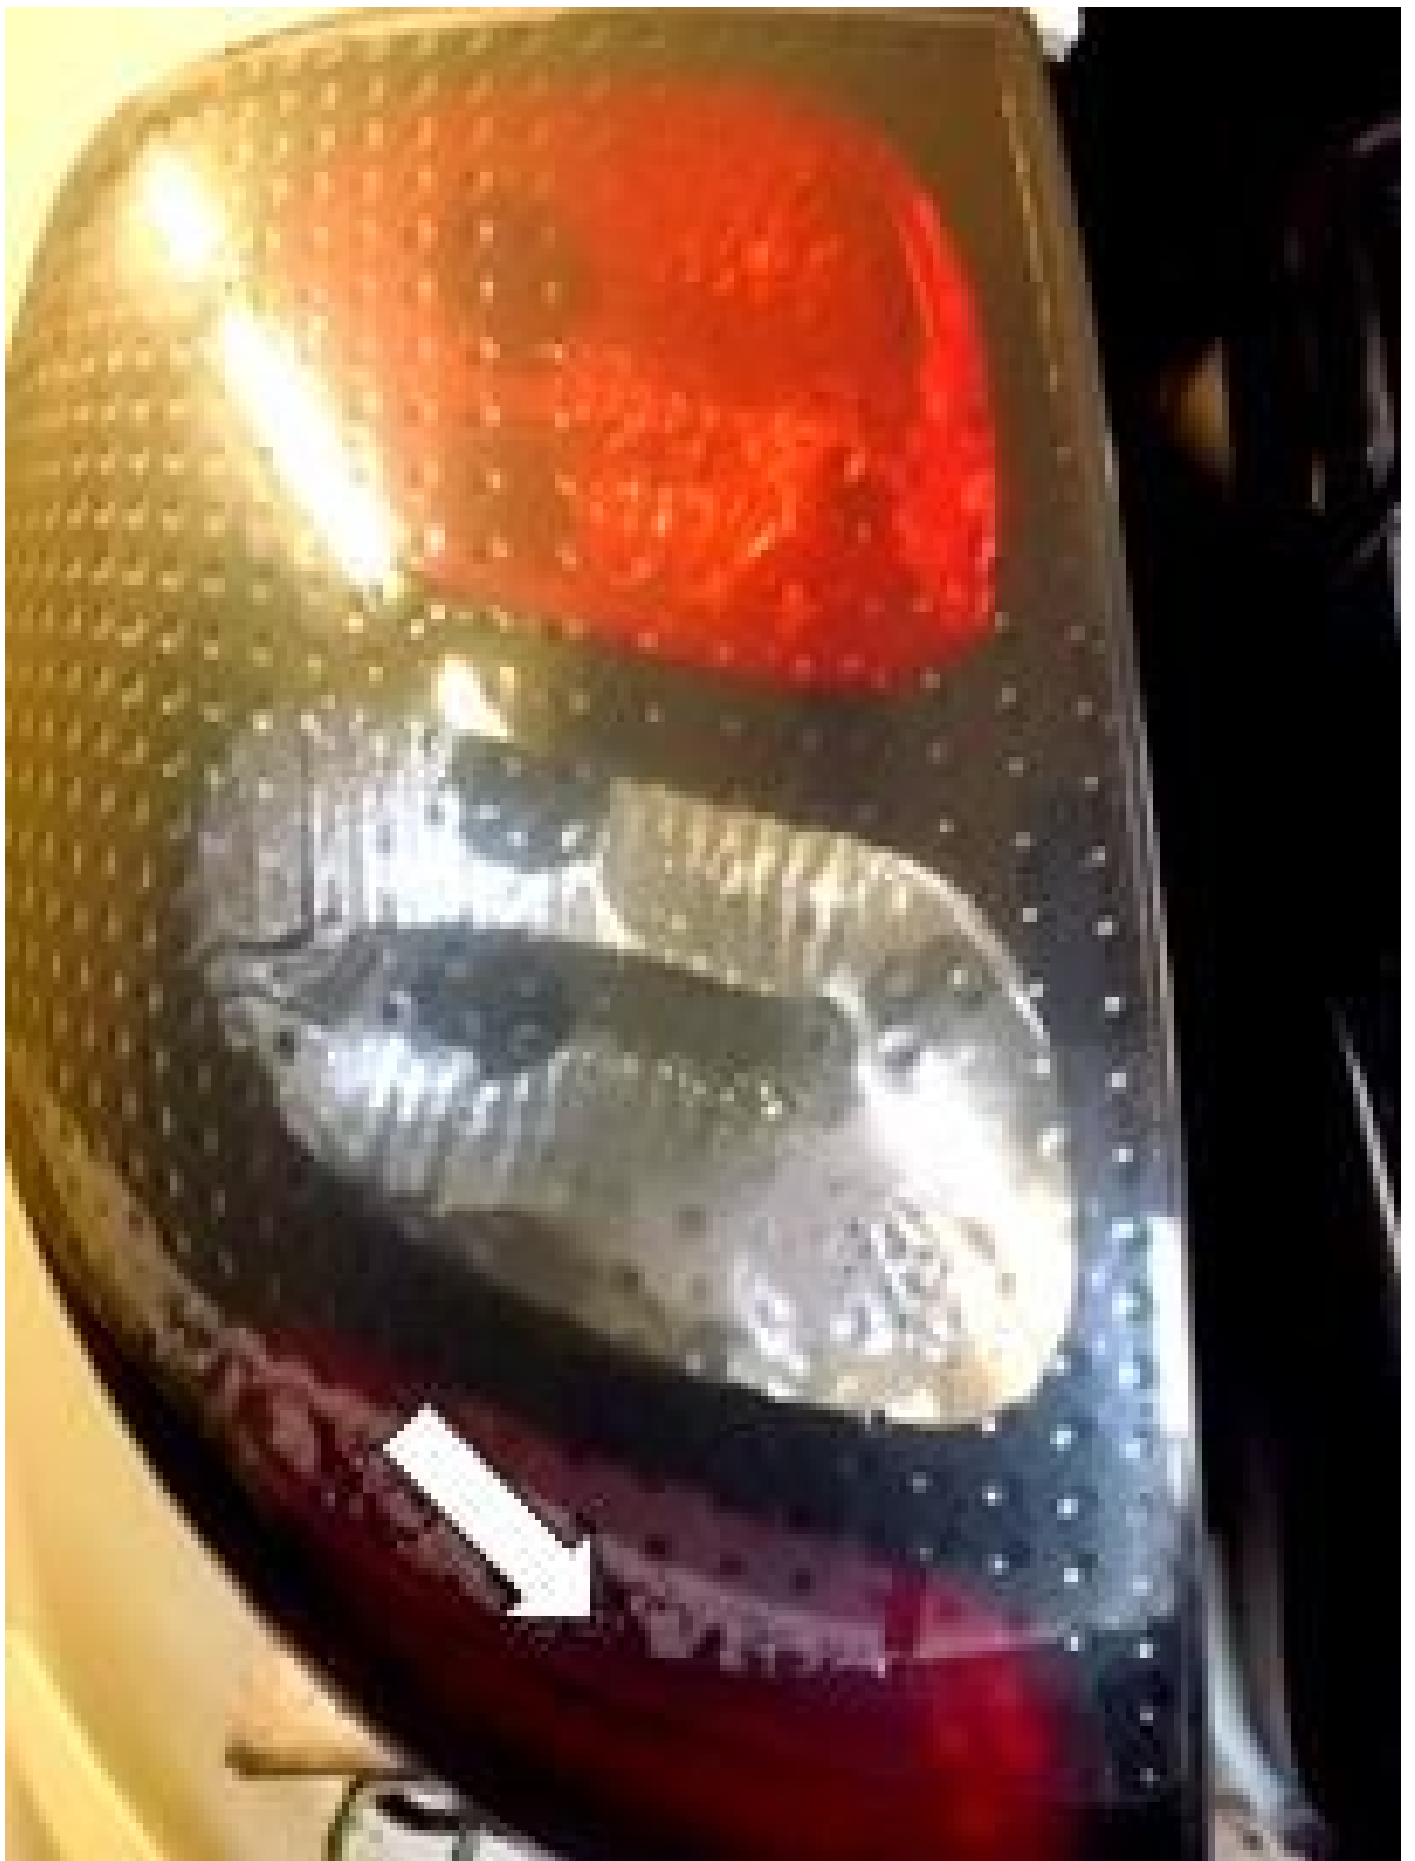
Bei o.g. Fahrzeugen kann es, bedingt durch Wassereintritt (Bild 1), zum Ausfall von Funktionen der Rückleuchten kommen.

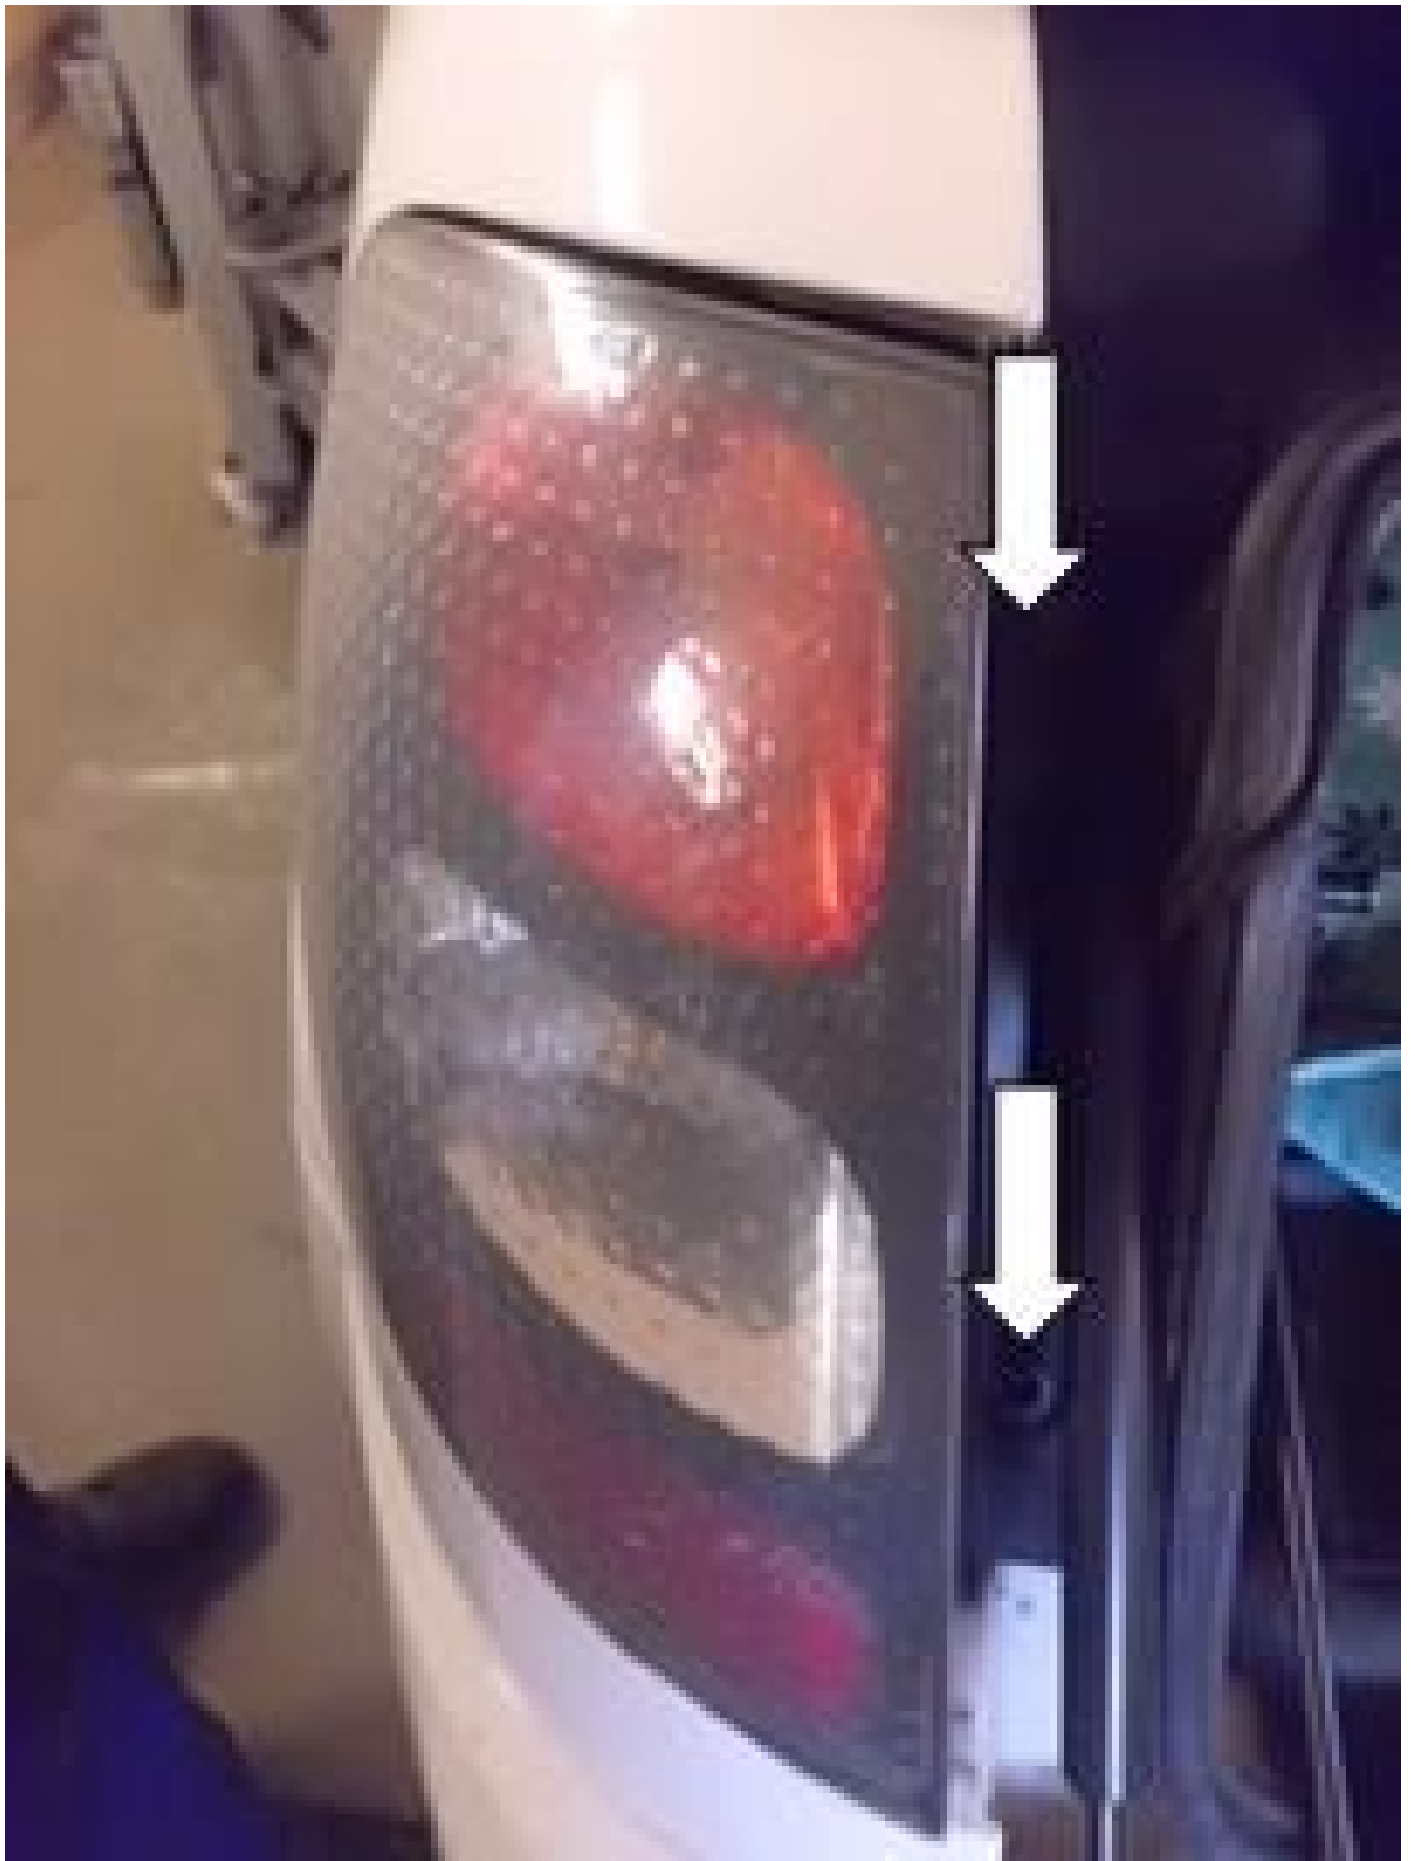
Für eine nähere Begutachtung muss zunächst die Rückleuchte ausgebaut werden. Hierzu sind die beiden Schrauben zu entfernen (Bild 2).

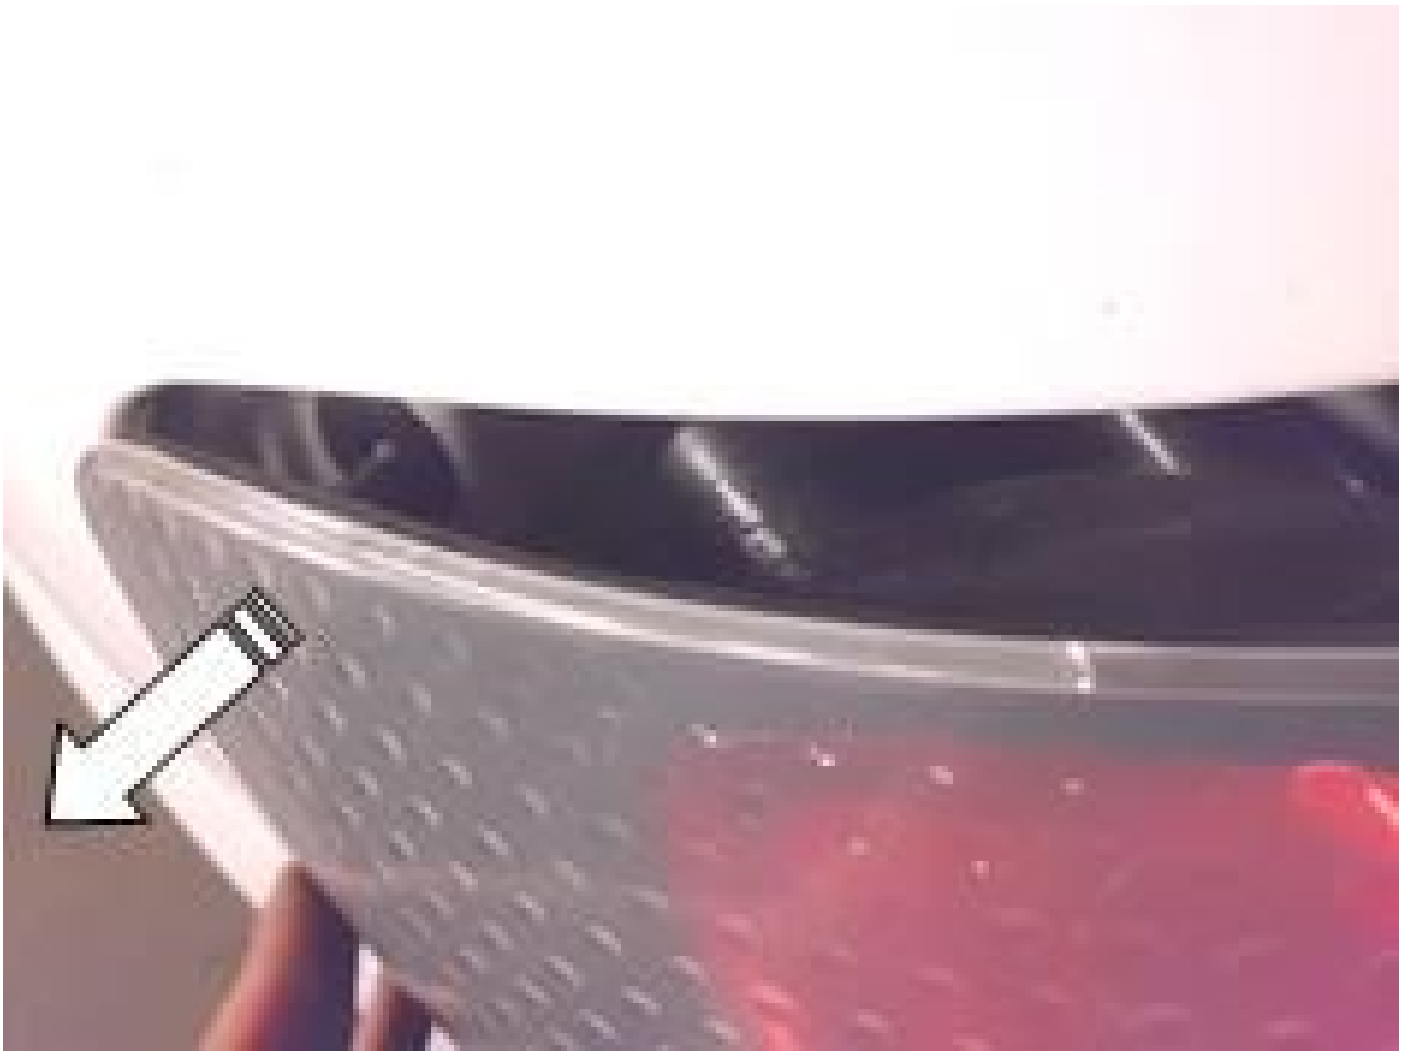
Bild 3

Dann die Leuchte seitlich ausclipsen (Bild 3), abnehmen und die Aufnahmen der Glühlampen herausdrehen. Hierbei auf Verunreinigungen und Korrosion achten (Bild 4).

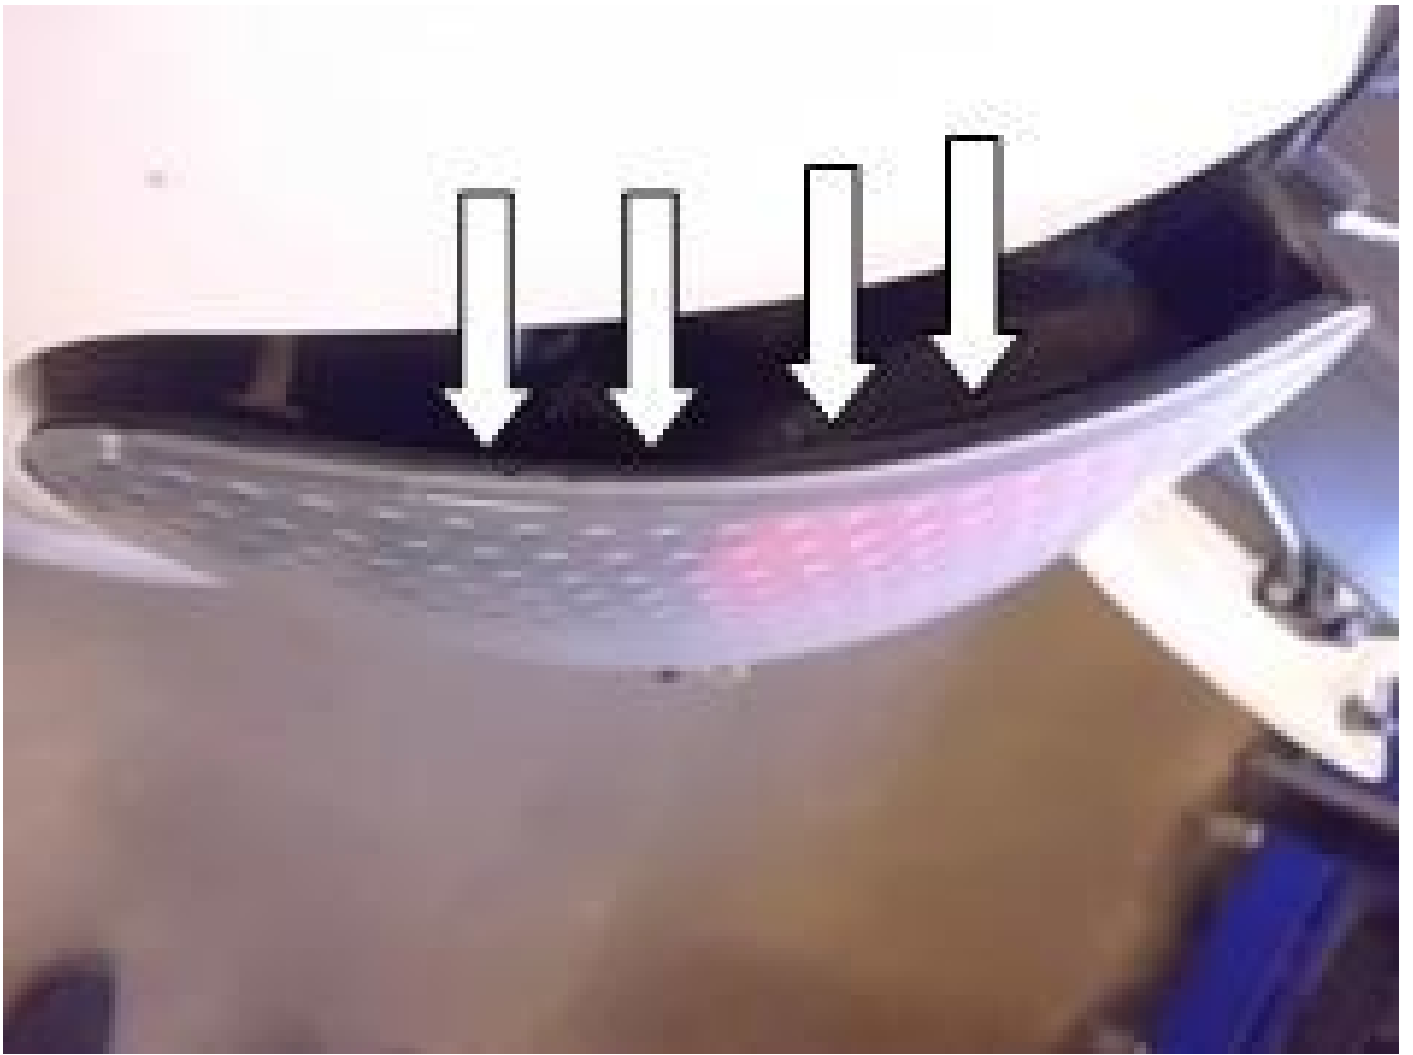
Bild 5

In den meisten Fällen ist eine defekte Schweißnaht des Kunststoffes (oberhalb der Leuchte) für den Eintritt von Wasser verantwortlich (Bild 5).
