KIA Niro - Fehlermeldung im Kombiinstrument

Datenblatt

Hersteller	KIA
Fahrzeugmodell	Niro
Baujahr	08/2017 – 01/2018
Symptom	Fehlermeldung im Kombiinstrument

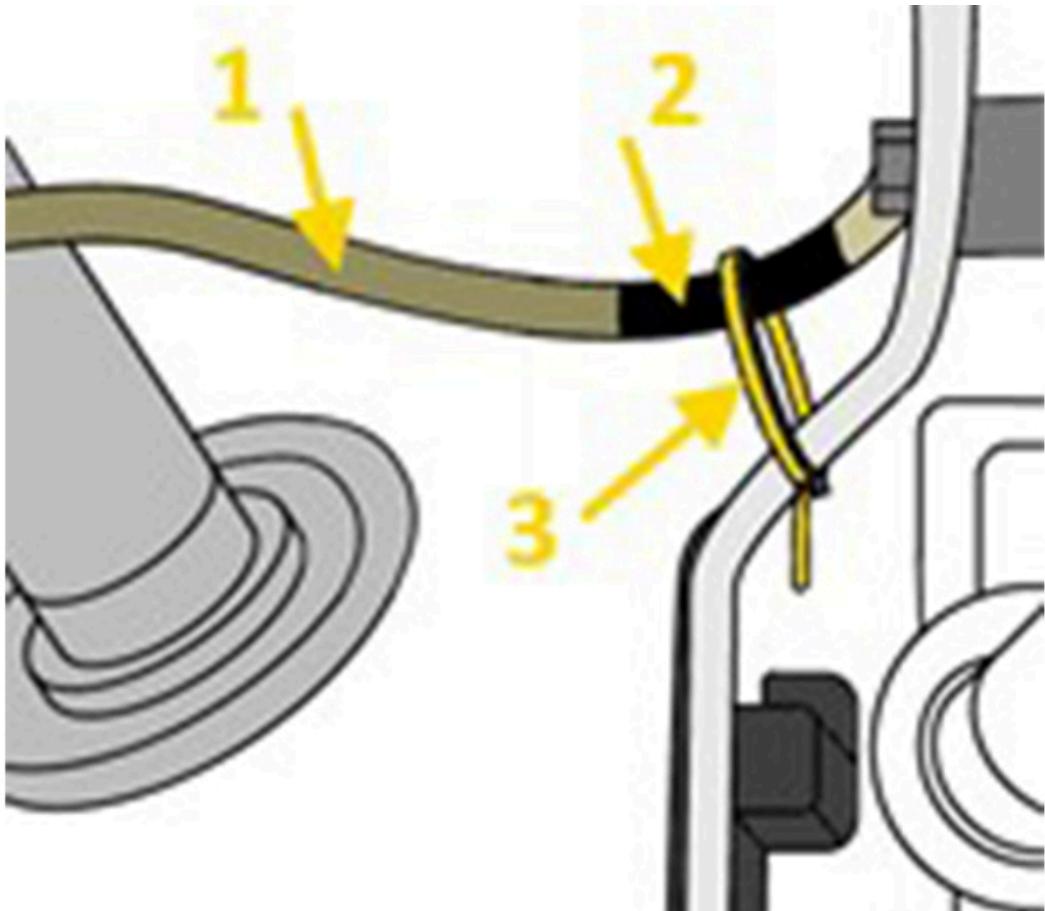
In diesem Reparaturfall bemängelt der Kunde, diverse Fehlermeldungen im Kombiinstrument. Ursache für die oben genannte Problematik ist eine beschädigte elektrische Leitung (scheuert an der Lenksäule).

- elektrische Leitung auf Beschädigungen prüfen und ggf. instand setzen bzw. erneuern
- elektrische Leitung (Pos.1) mit Klebeband umwickeln. (Pos.2)
- Kabelbinder einbauen und die elektrische Leitung fixieren. (Pos.3)
