Mazda CX5 (KE) - Fehlercode P0299 Ladedruck zu gering

Datenblatt

P0299 Mazda - Fahrzeug geht in den Notlauf und schlechtes Beschleunigungsverhalten

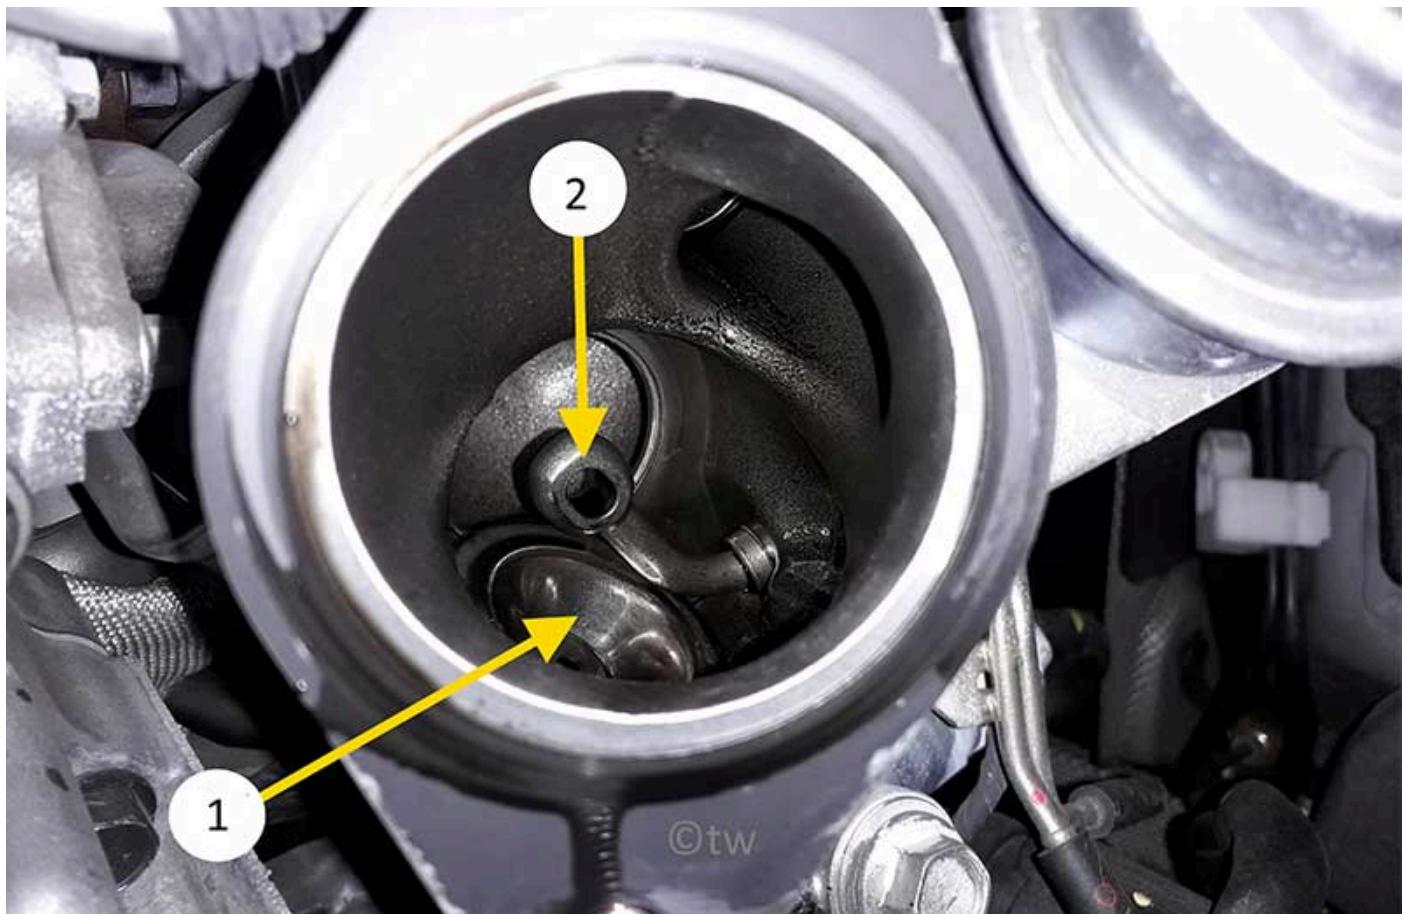
Wird oben genannter Fehler festgestellt, kann das im Zusammenhang mit einer defekten Bypassklappe am kleinen Turbolader stehen. Ein mechanischer Defekt sorgt dafür dass die Klappe sich nicht richtig schließt und dadurch nicht genügend Ladedruck aufgebaut werden kann. In diesem Fall sollten die Ladeluftschlüsse am Turbolader abgebaut und die Klappensteuerung visuell geprüft werden. In unserem Fallbeispiel hatte sich die Klappe (1) bereits vollständig vom Hebel (2) gelöst. (Bild)

Im Falle einer Reparatur muss die komplette Turboladereinheit ausgebaut und erneuert werden. Eine Reparaturmöglichkeit an der Betätigungsseinrichtung der Bypassklappe besteht seitens des Fahrzeugherstellers nicht.
