Nissan X-Trail (T31) - Undichtigkeit am Kraftstoffstandgeber | HELLA

X-Trail (T31)

Motor: 2,5 i 16V

Undichtigkeit am Kraftstoffstandgeber

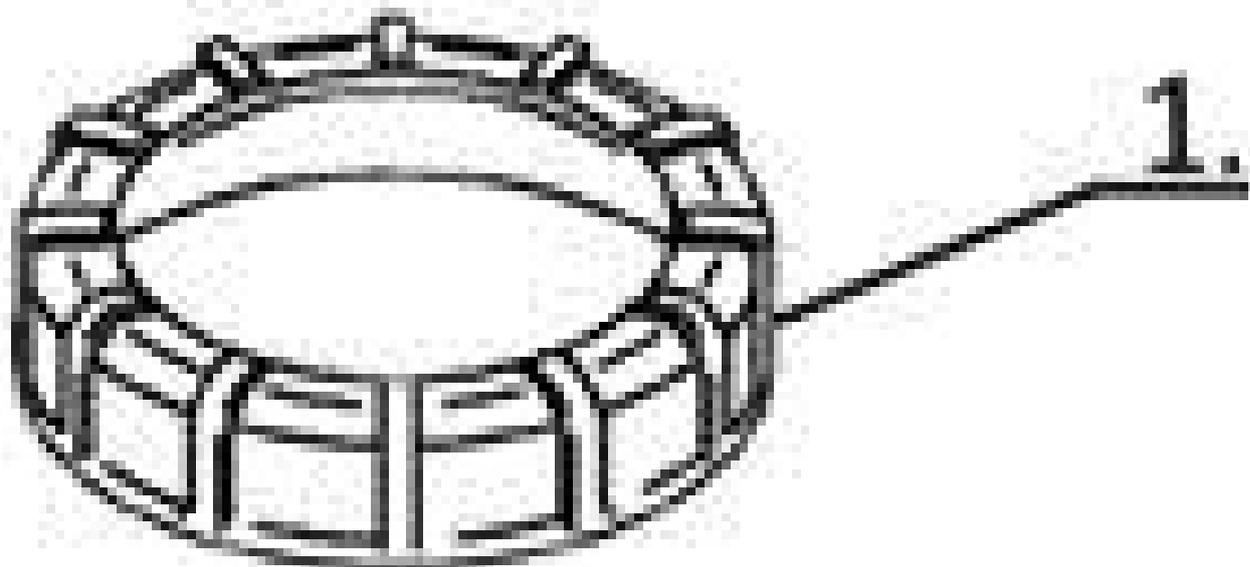
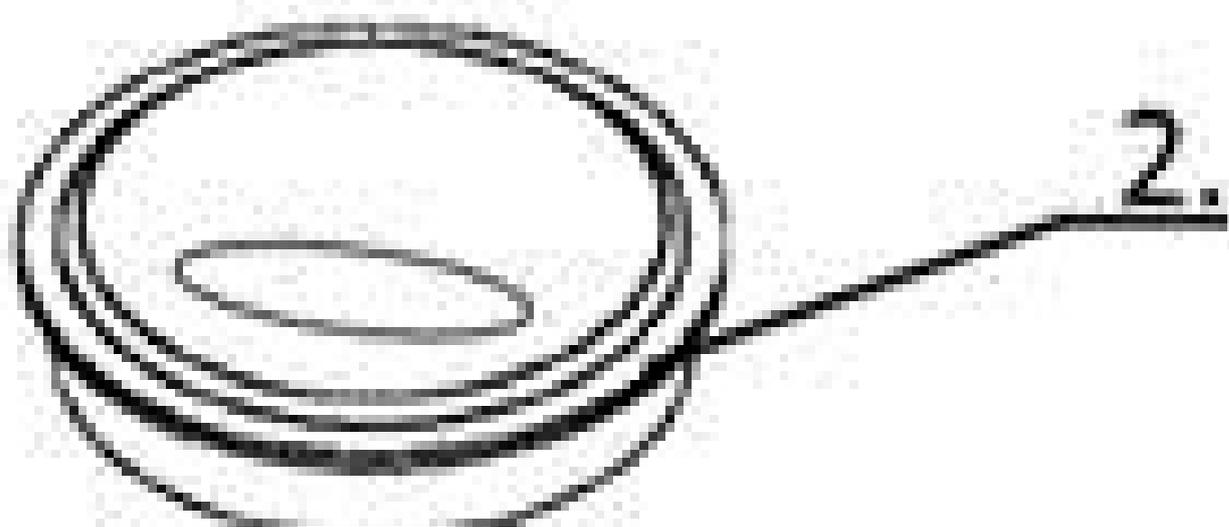
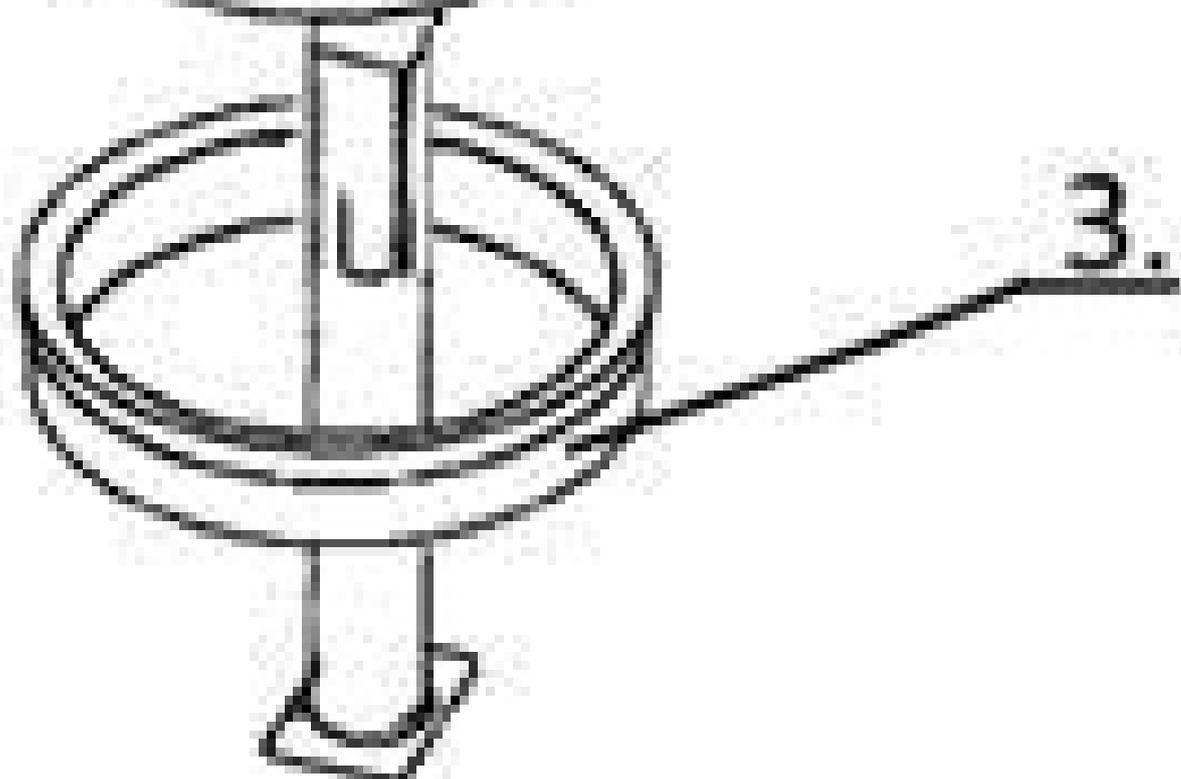
Die oben genannte Problematik, tritt in den meisten Fällen, nur bei einem vollgefüllten Tank auf.

Ursache in diesem Fall ist, eine unzureichende Abdichtung des Kraftstofftankgebers aufgrund einer fehlerhaften Dichtung.

Die defekte Dichtung (Bild Pos. 3.) nach Fahrzeughersteller-, Angaben durch eine Neue ersetzen.

Der Zugang zur Montageöffnung der Kraftstoffstand-Gebereinheit befindet sich unterhalb der hinteren Sitzgruppe.

- Dichtung 1734279900 (Bild Pos. 3.)

- Sicherungsring 17343JG00A (Bild Pos. 1.)

- Kraftstoffstand-Gebereinheit 25060JG00A (Bild Pos. 2.)
