Opel Astra K - Ausfall der Servolenkung

Datenblatt

Hersteller	Opel
Fahrzeugmodell	Astra K
Motor	1,4 16V Turbo (B14XFT)
Baujahr	2019
Symptom	Ausfall der Servolenkung

Ausfall der Lenkkraftunterstützung

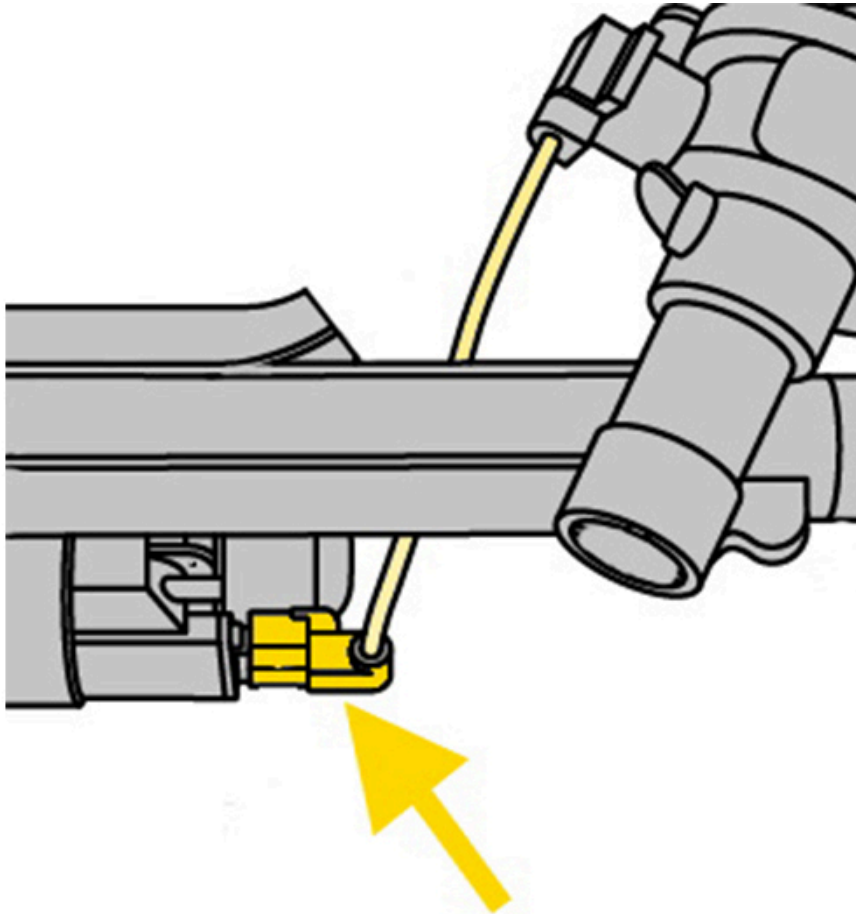
Bei o.g. Fahrzeugen wird die folgende Problematik bemängelt: Das Lenken des Fahrzeugs ist schwergängig.

Ursache für hierfür ist eine unzureichende Steckerverbindung zwischen dem Lenkwinkelsensor und dem Kabelstrang (siehe Bild).

Trennen Sie zunächst die Steckerverbindung und prüfen Diese auf Verschmutzung und Beschädigungen, ggf. nach Herstellervorgaben reinigen und instand setzen. Anschließend die Stecker wieder verbinden, achten Sie hier auf korrekten Sitz der Steckverbindung.

Im Anschluss sollte eine Fehlercodeabfrage durchgeführt werden, sowie eine Probefahrt zur Überprüfung der Maßnahme erfolgen.
