Seat Arona - Geräusche aus dem Frontbereich des Fahrzeugs beim Rangieren

Datenblatt

Hersteller	Seat
Fahrzeugmodell	Arona
Motor	Alle Modelle
Baujahr	2017 - 2021
Symptom	Geräusche im Frontbereich beim Rangieren

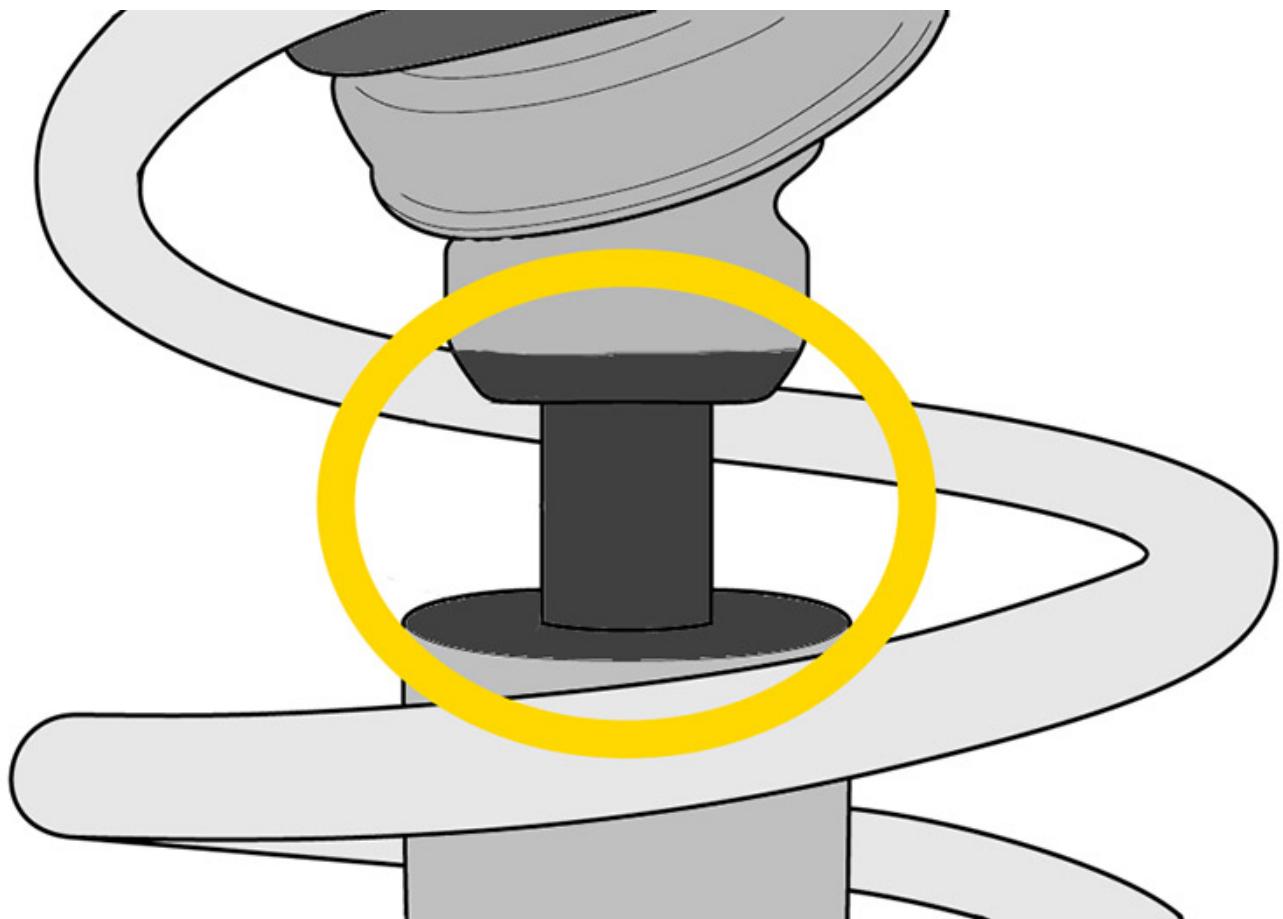
Als Ursache konnte eine, ungewollte Reibung zwischen dem vorderen Federbein und dem Stoßdämpfer-Anschlagpuffer diagnostiziert werden.

- Um Zugang zu der Stoßdämpfer-Kolbenstange zu erhalten, die Schutzabdeckung und Anschlagpuffer nach oben abheben.
- Sämtliche Auflageflächen gründlich reinigen und mit Silikonfett Artikel Nr. G 000 405 A2

(nur die angegebene Silikonfettsorte verwenden)

wie im Bild markiert auf die Anlageflächen zwischen Stoßdämpfer-Kolbenstange und Stoßdämpfer-Anschlagpuffer auftragen
