Volkswagen T6 - Zischende Geräusche aus dem Motorraum

Datenblatt

Hersteller	Volkswagen
Fahrzeugmodell	Transporter T6 (SF/SG)
Motor	2,0 TDI (CAAC/CXFA/CXHA)
Baujahr	2015 - 2019
Symptom	Zischende Geräusche aus dem Motorraum

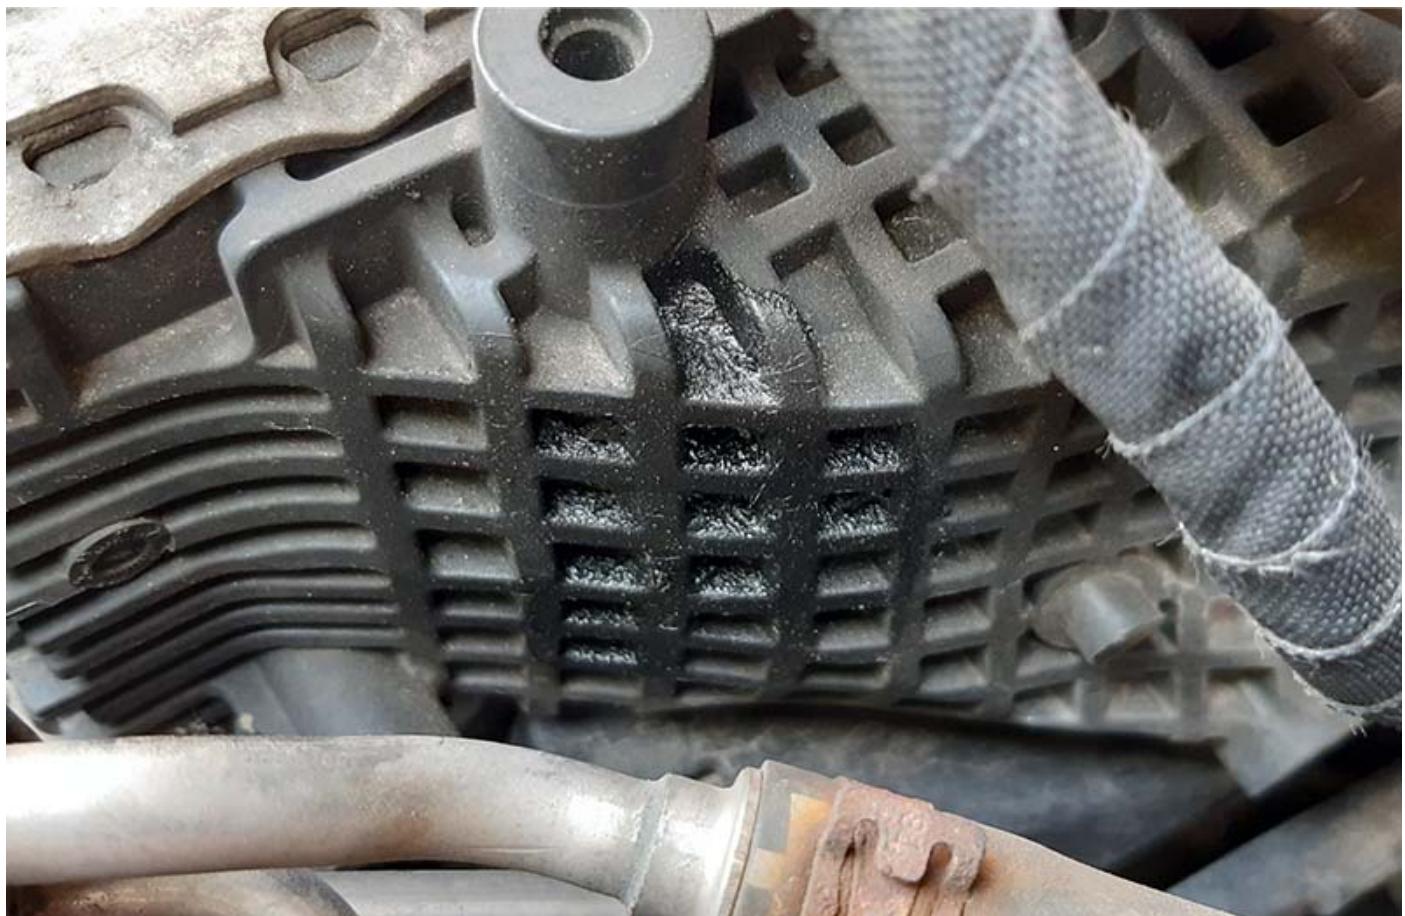
Darüber hinaus besteht aber auch die Möglichkeit, dass der Ladeluftkühler selbst beschädigt ist. Oftmals ist die Ursache durch eine optische Prüfung ersichtlich. Ölspuren auf der Oberfläche (Bild 2) weisen auf einen Riss hin, welcher die zuvor genannten Geräuschen hervorruft.

<p>Bild 2: Ölspuren am Ladeluftkühler</p>

Um Abhilfe zu schaffen, muss der Ladeluftkühler erneuert werden.
