VW Golf VII - Kühlmittelverlust

Datenblatt

Hersteller	VW
Fahrzeugmodell	Golf VII
Motor	1,0i / 1,2i / 1,4i / 1,6i
Baujahr	2012 -
Symptom	Kühlmittelverlust

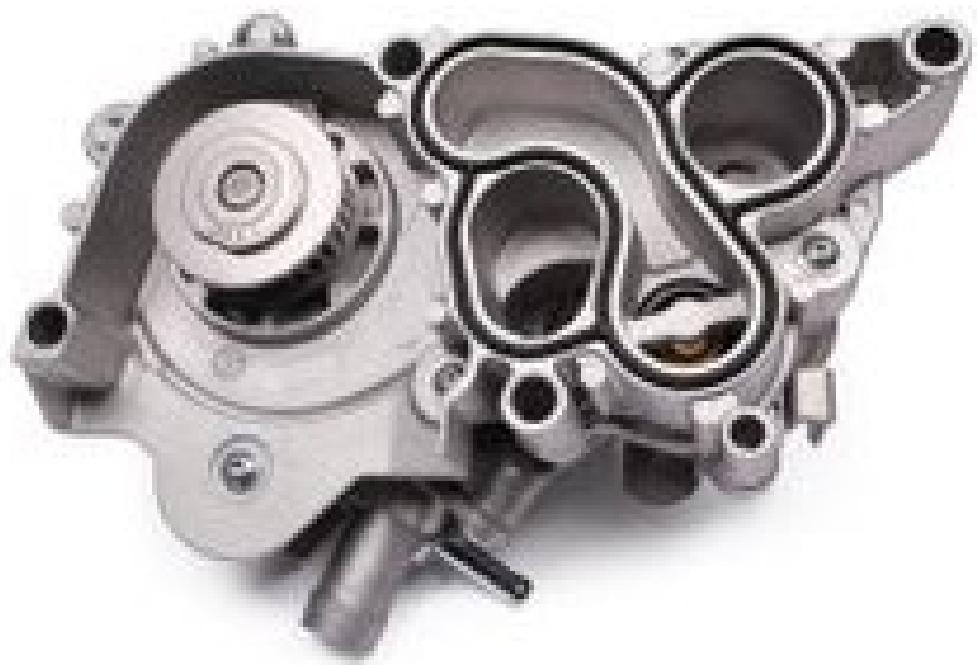
Hierbei empfiehlt es sich, die Kühlmittelpumpe besonders in Augenschein zu nehmen. Oftmals liegt die Ursache des Kühlmittelverlustes an einer defekten Dichtung.

Um Abhilfe zu schaffen, sollte die Dichtung ggf. die gesamte Kühlmittelpumpe erneuert werden. Im Anschluss ist das Kühlsystem nach Herstellervorgabe neu zu befüllen und zu entlüften. Dabei ist die Verwendung des richtigen Kühlmittelzusatzes und das korrekte Mischungsverhältnis zu beachten.
