# VW Polo 9N - Unrunder Motorlauf sowie evtl. Probleme bei der AU

Hersteller	Volkswagen
Fahrzeugmodell	Polo 9N
Motor	BME
Baujahr	2001 - 2009
Symptom	Unrunder Motorlauf

## Motor läuft unrund / Probleme bei der Abgasuntersuchung (AU)

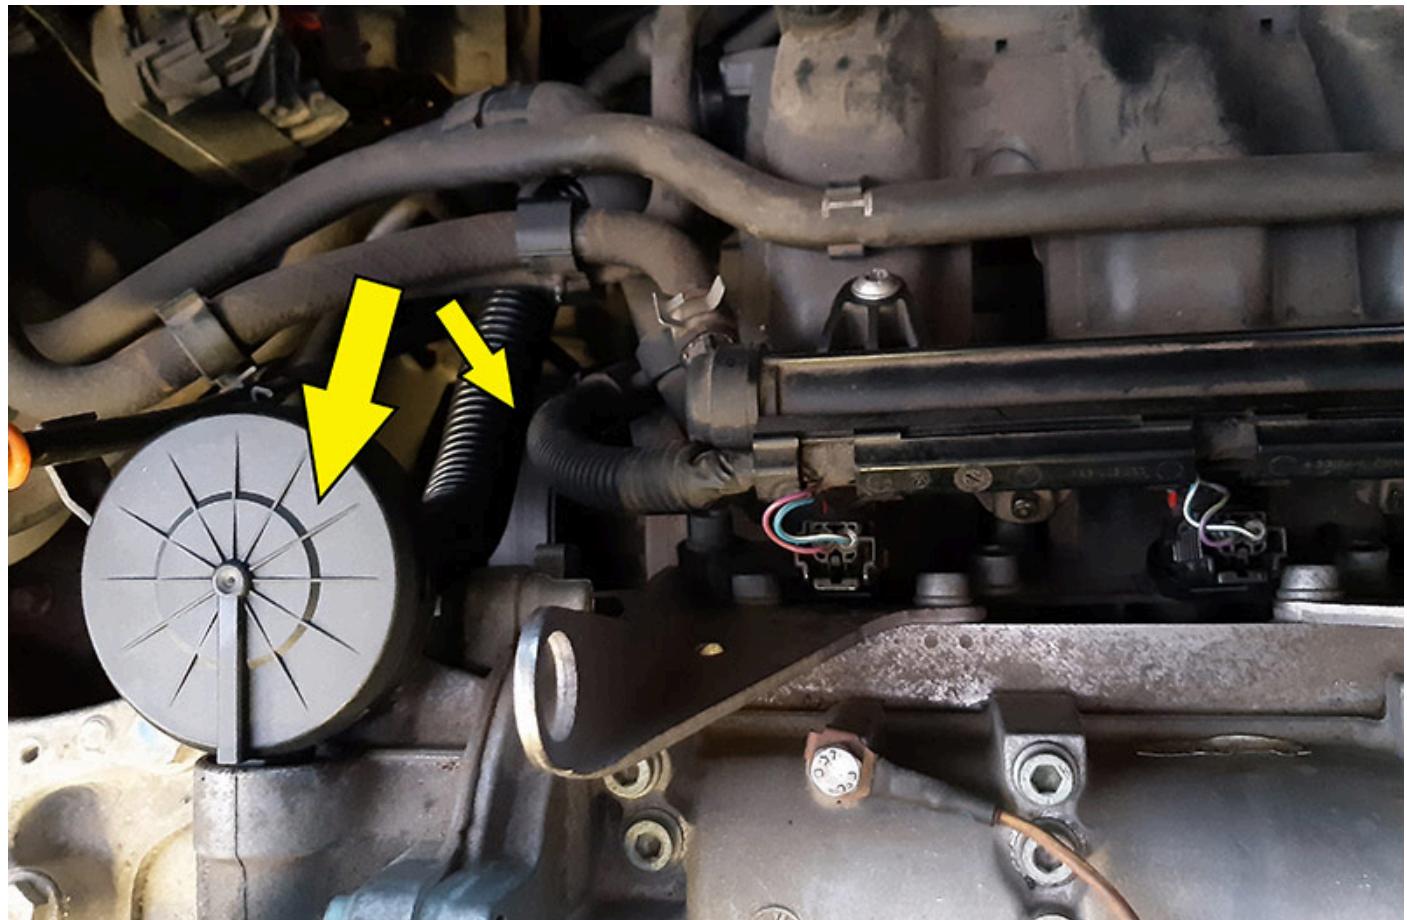
Ein defekter Kunststoffschlauch des Entlüftungsventils am Motor (<span class="gallery-mode--link" data-order="1">Bild 1</span>), kann bei o.g. Fahrzeugen die Ursache für einen unrunden Motorlauf sein. Durch das Ansaugen von „Falschluft“ kann es auch zu Problemen bei der Abgasuntersuchung kommen.

Um Abhilfe zu schaffen, muss die obere Motorabdeckung entfernt werden. Die beiden Schrauben des Entlüftungsventils (welches oben am Motor befestigt ist) entfernen. Entlüftungsschlauch am Ansaugkrümmer ausclipsen. Ventil mit Schlauch erneuern. Dabei ist auf eine korrekte Verlegung des Schlauchs zu achten.

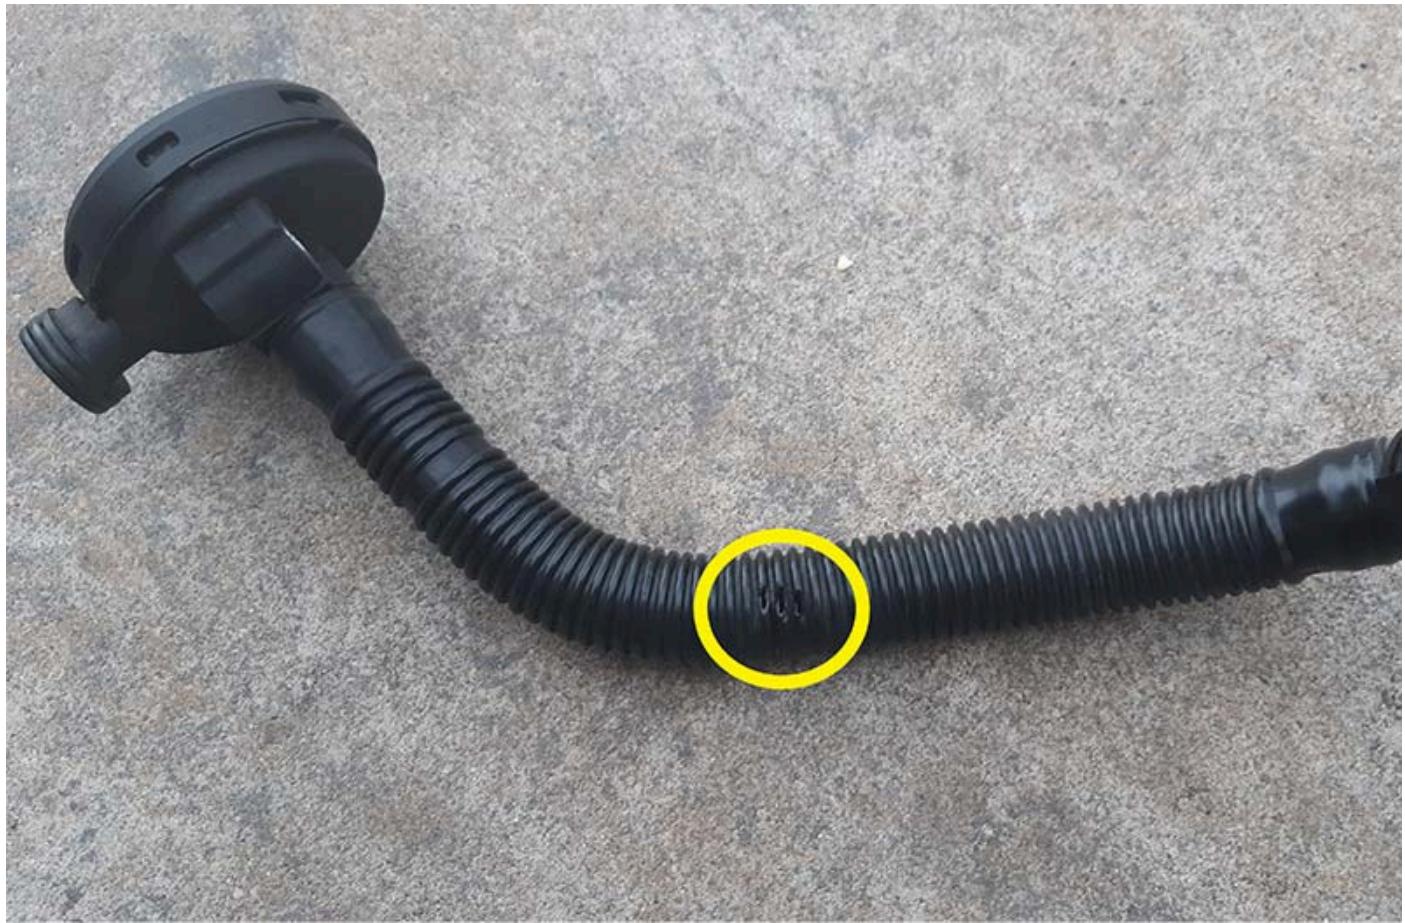
In diesem Fall ist es so, dass die schadhafte, durchgescheuerte Stelle (<span class="gallery-mode--link" data-order="2">Bild 2</span>) nicht ohne weiteres zu lokalisieren ist. Darüber hinaus sind die durch die Undichtigkeit entstehenden Geräusche auch nicht immer präsent bzw. von der Motordrehzahl/Motorschwingung abhängig.
