# VW Transporter T6 - Kühlmittelverlust

Hersteller	Volkswagen
Fahrzeugmodell	Transporter T6
Motor	2,0 TDI
Baujahr	2015 - 2019
Symptom	Kühlmittelverlust

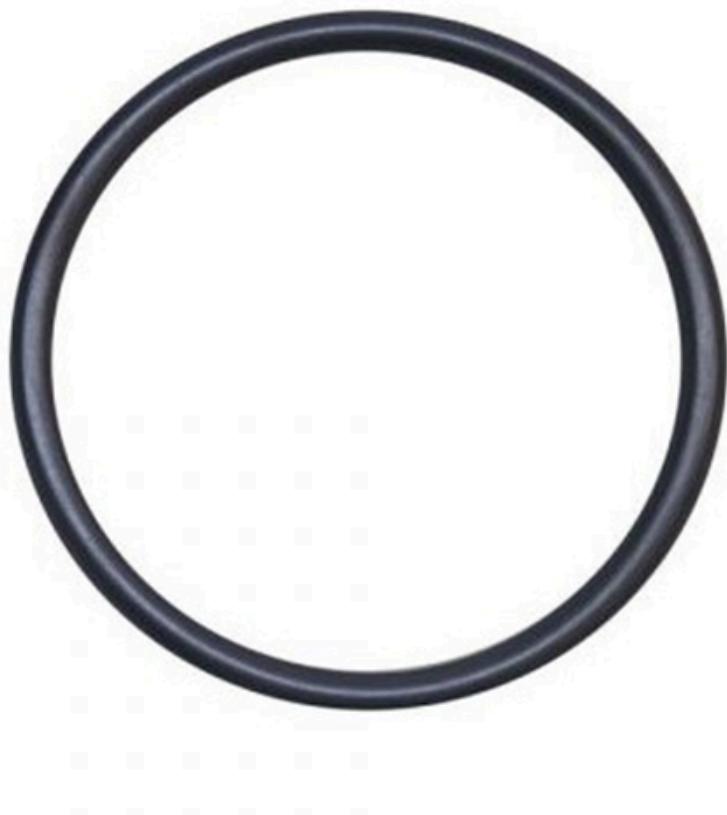
Bei der Suche nach der Undichtigkeit ist dem Thermostatgehäuse besondere Aufmerksamkeit zu schenken. Hier kann es aufgrund eines fehlerhaften O-Rings zu einem Kühlmittelverlust kommen. Beim Erneuern des O-Rings ist darauf zu achten, dass die Anlageflächen am Thermostatgehäuse und Motorblock ausreichend gereinigt werden.

Beim Erneuern des O-Rings (06B1211119B) sollte das Thermostat gleich mit ausgetauscht werden
