Audi A6 - Blæsermotoren virker ikke | HELLA

A6 (4F2/C6)

Model year: 2005 - 2011

Interior blower not working

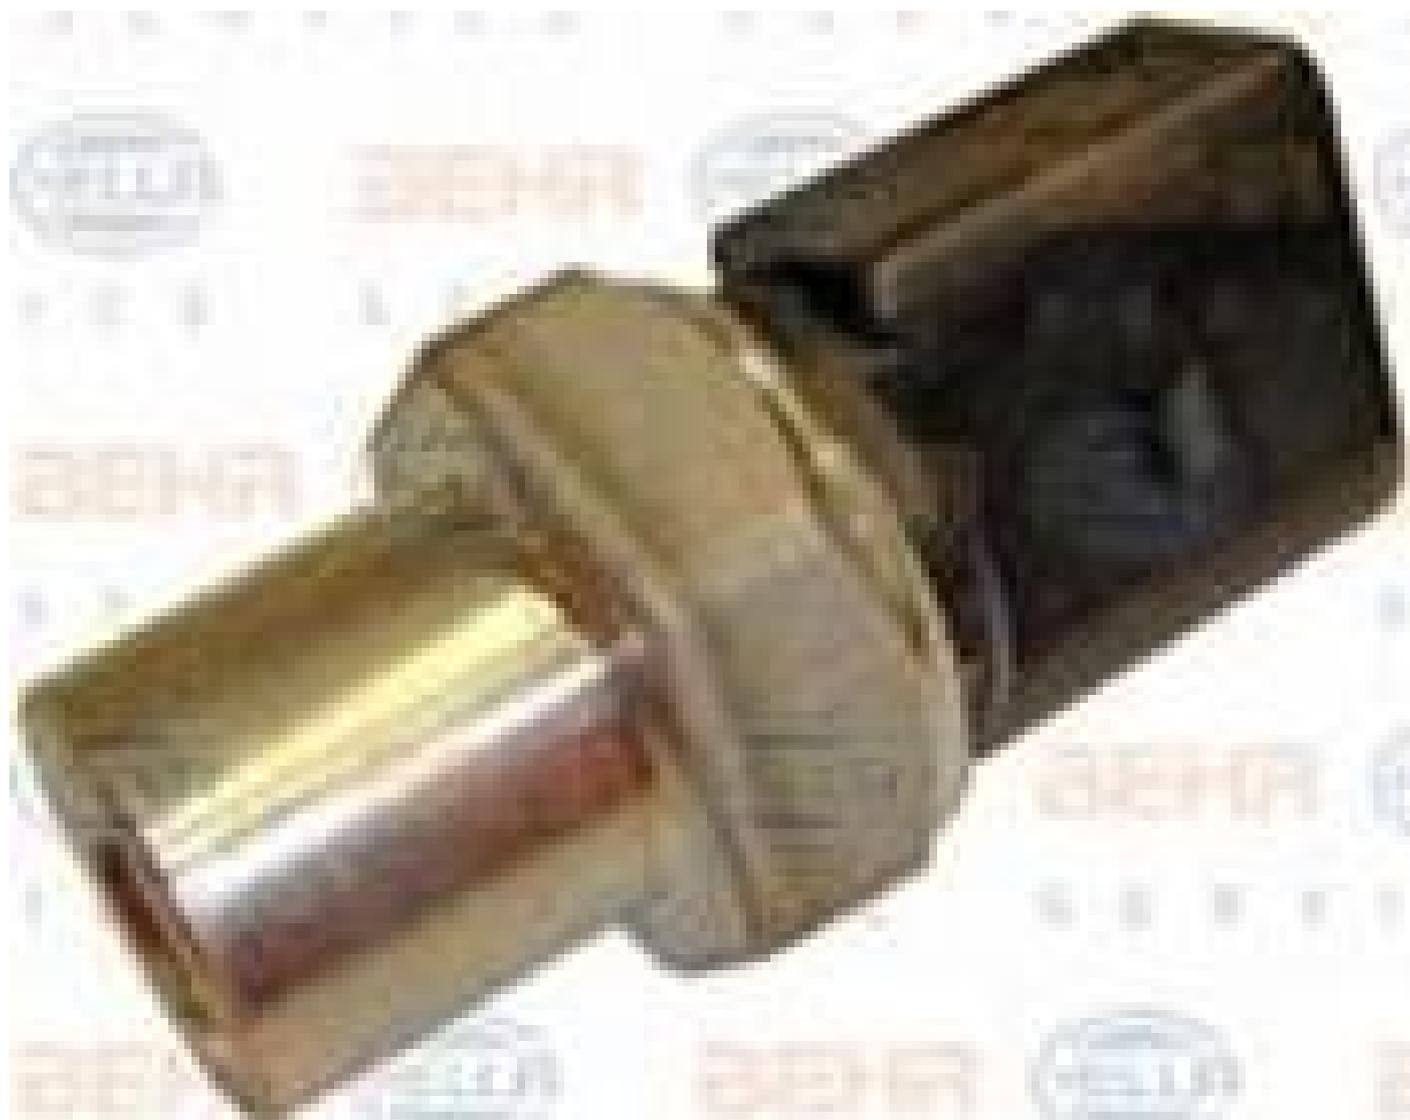
If the interior blower fails on the vehicles mentioned above, the cause may be a faulty pressure sensor in the air-conditioning system.

The blower output stage and the pressure sensor (see figure) use a shared signal line to communicate with the control units (Climatronic). If the sensor fails, communication is disrupted and the blower is no longer activated. The error code 2071 is then stored in the error memory.

If the blower fails, diagnostics should be carried out as follows:

- Check fuses
- Read out the error memory
- Check the parameter for the pressure sensor via the measured value blocks (the parameter should be around 5 bar when the air-conditioning system is filled and switched off)
- Check the control of the sensor and fan as necessary
