## BMW - bil mangler kraft. FC 244C00

## Bilen mister kraft – fejlkode 244C00: ladetryksregulering – reguleringsafvigelse

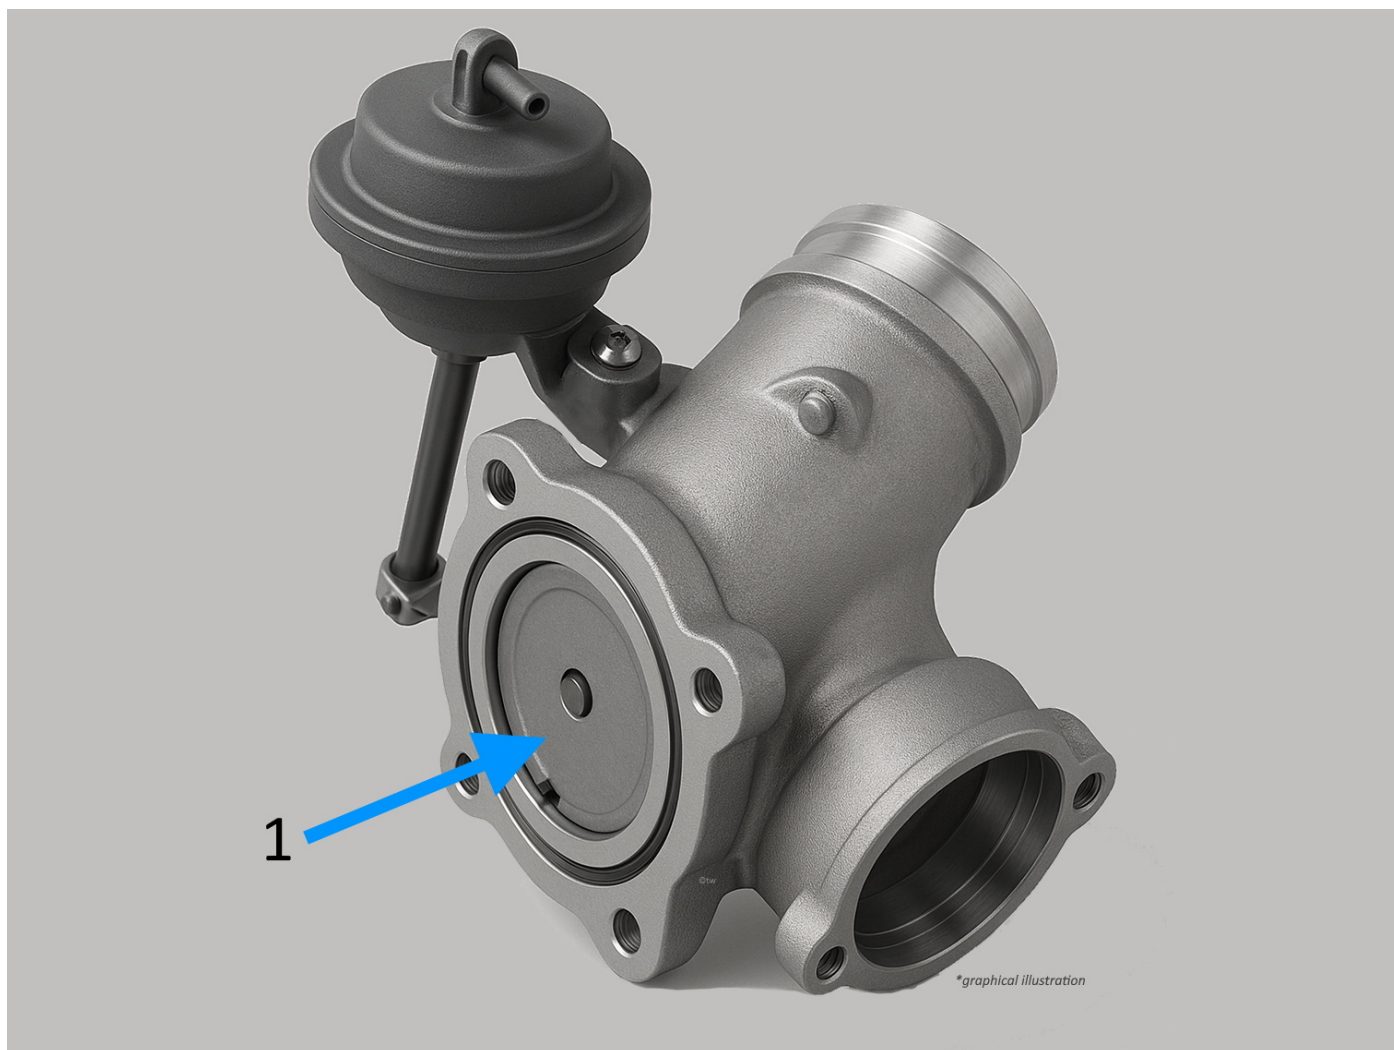
En mekanisk fejl på spjældaktuatoren kan medføre, at bypass-spjældet sætter sig fast. Fejlen opstår som regel sporadisk efter en længere motorvejskørsel.

På grund af defekten forbliver klappen let åben, hvilket betyder, at der ikke kan opbygges ladetryk.

Eksempel på en turbolader-ventilenhed med lukket bypass-spjæld (1)

I så fald skal bypass-spjældet kontrolleres og udskiftes, om nødvendigt. Kontroller i denne forbindelse samtidig undertryksslangerne, de elektriske omskifterventiler og de to elektropneumatiske trykomformere for skader og funktionsdygtighed.
