# BMW F21 - Svigt i dæktryksovervågningssystem

## Svigt i dæktryksovervågningssystemet

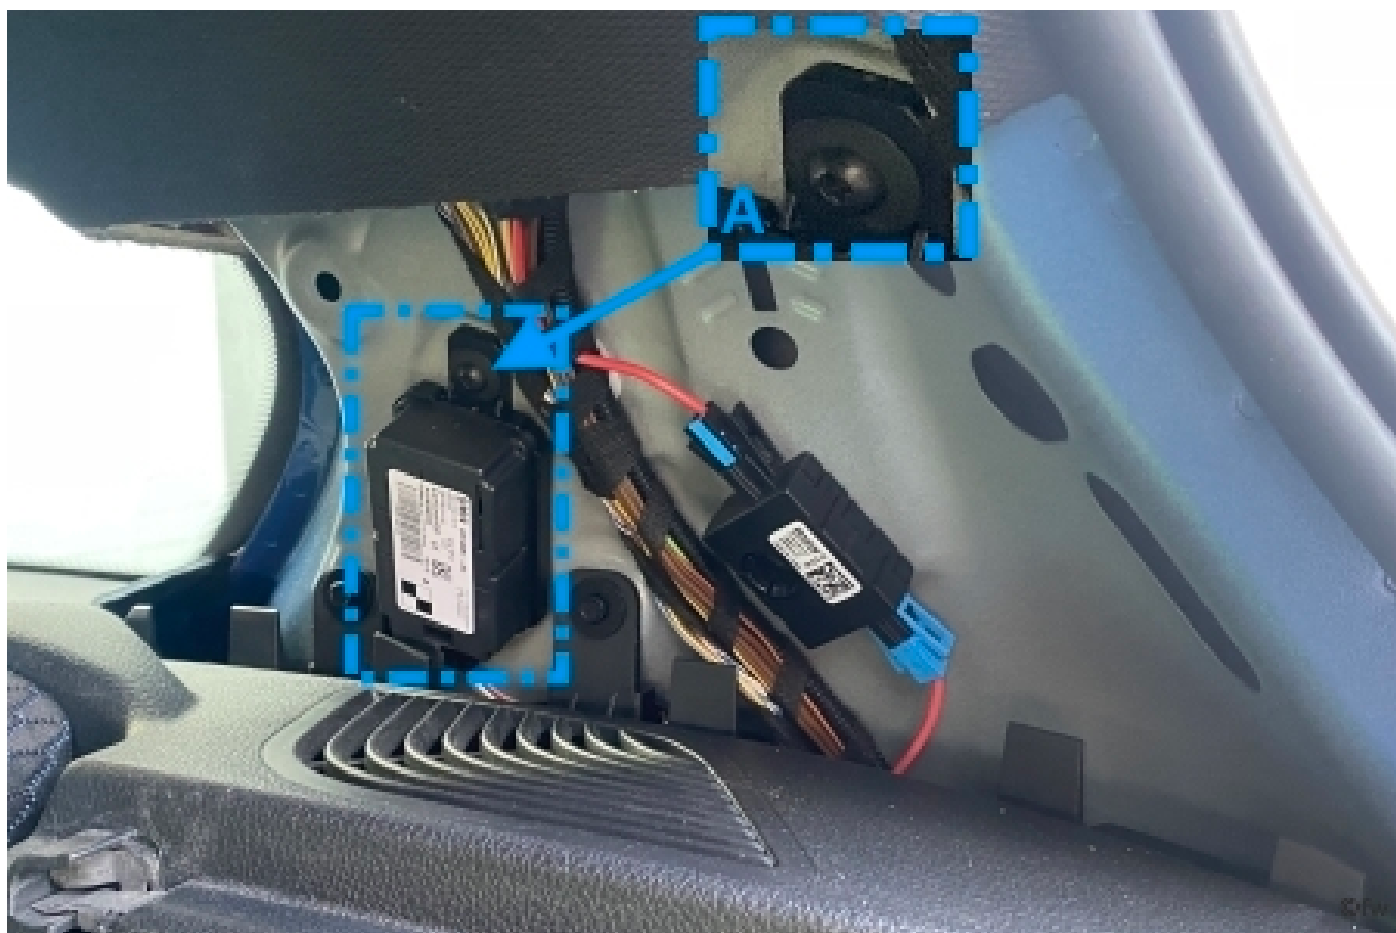
Der kan opstå svigt i dæktryksovervågningssystemet i de ovennævnte køretøjstyper. Systemet skal først geninitialiseres for at kontrollere det. Fremgangsmåden afhænger af den pågældende køretøjstype og findes i køretøjets betjeningsvejledning. Hvis geninitialiseringen mislykkes, skal du først kontrollere de enkelte hjuls elektronik. Dette kan foretages med et passende RDKS-diagnoseapparat. Oplysninger om test af TPMS-sensorerne kan findes i Hella Tech World under kapitlet: "[Programmering og træning af dæktrykssensorer](#)". Hvis der ikke findes nogen direkte fejl i periferien af hjulelektronikken under fejlsøgningen, kan en mulig årsag til fejlen være en defekt fjernbetjeningsmodtager. Det kan hjælpe af udskifte den.

Fjernbetjeningsmodtageren er monteret bag C-stolpens sidebeklædning i bagagerummet til højre.

- Fjern C-stolpebeklædningen i bagagerummet med et egnet værktøj i overensstemmelse med producentens anvisninger
- Fjern den ekspanderende nitte (fig. A) ved hjælp af et egnet værktøj

- Løsn stikforbindelsen på komponenten
- Fjern modtageren

Delene monteres i modsat rækkefølge.
