## BMW X5 F15 – Advarselsmeddelelse om kølevæskenniveau i instrumentpanelet

## Kølevæsketab på grund af utæthed ved kølevæskeflangen

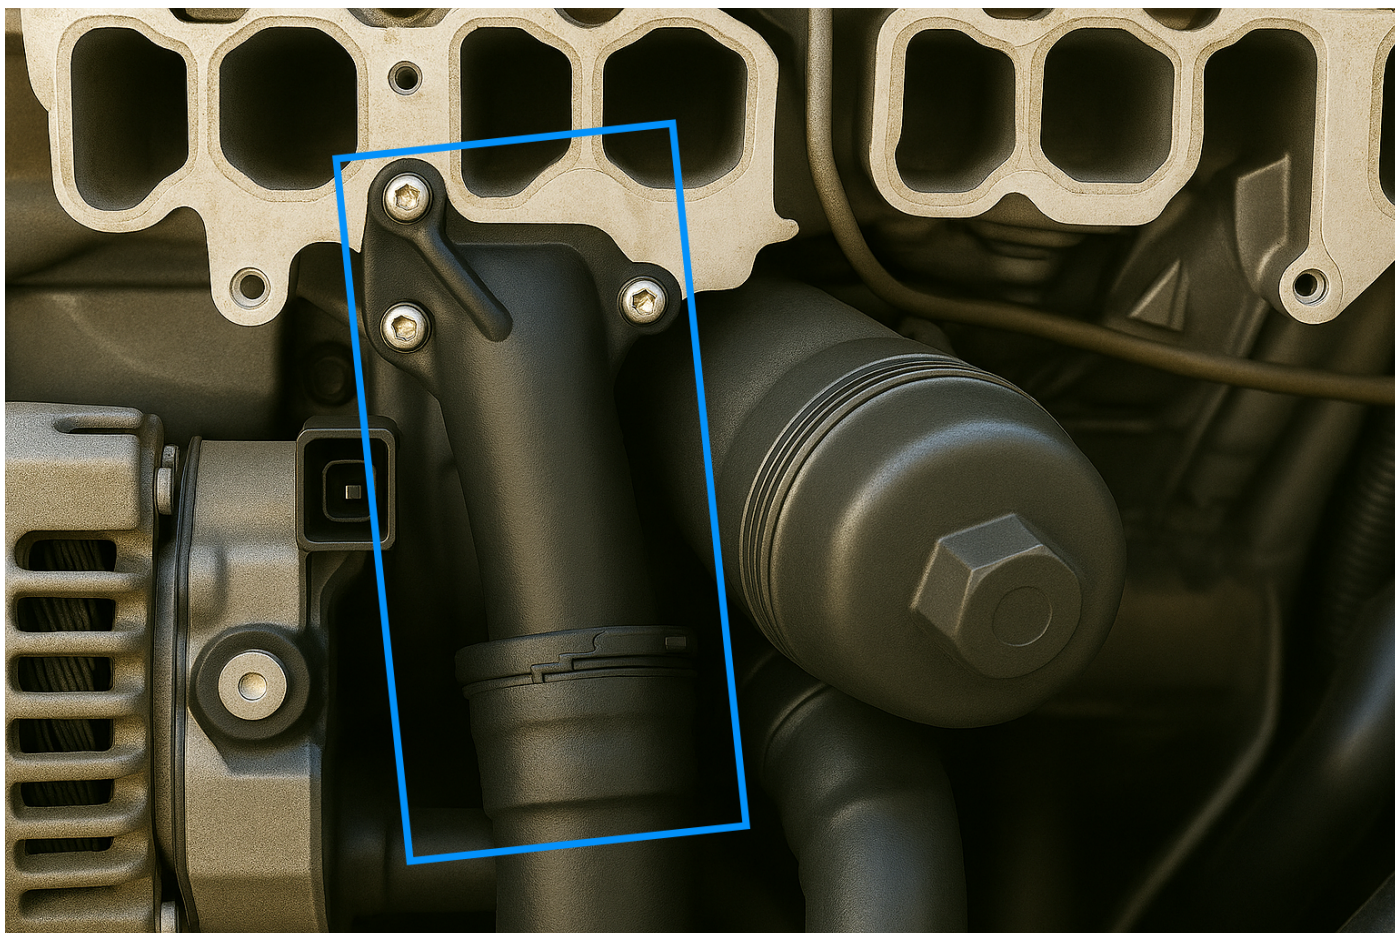
Hvis ovennævnte fejl foreligger, skal der lægges særlig vægt på kølevæskeflangen (kølevandsstikket) på topstykket (se illustration – monteringssted for kølevæskeflange). Komponenten er fremstillet af plast og udsættes for store termiske belastninger på grund af sin monteringsplacering. Materiale træthed kan medføre hårfine revner i området omkring tilslutningsstykket eller utætheder ved tætningen. Dette medfører, at kølevæske siver ud, især når

motoren er varm, og systemtrykket stiger. Da røret er monteret skjult, bemærkes lækagen ofte ikke i første omgang.

Eksempel på placering – monteringssted for kølevæskeflange

Med henblik på fejlsøgning skal området omkring kølevæskeflangen på topstykket undersøges omhyggeligt ved en visuel kontrol. I visse tilfælde kan det være nødvendigt at anvende et spejl eller et endoskop. Derudover bør kølekredsløbet sættes under tryk ved hjælp af et egnet testapparat for entydigt at lokalisere kølevæskelækagen. Hvis der konstateres en lækage, skal kølevæskeflangen inklusive pakningen udskiftes i henhold til producentens anvisninger. I forbindelse med reparationen skal tilstødende kølevæskeledninger og slangeforbindelser kontrolleres for yderligere utætheder, skrøbelighed eller beskadigelser.

Når arbejdet er afsluttet, skal kølekredsløbet fyldes op, udluftes og underkastes en ny trykprøvning i henhold til producentens anvisninger.
