# Ford Edge - Støj og effekttab under accelerationsfasen

| Motor | 2.0 Diesel Alle modeller |
| Årgang | fra 15.04.2019 |
| Symptom | Støj og effekttab i accelerationsfasen |

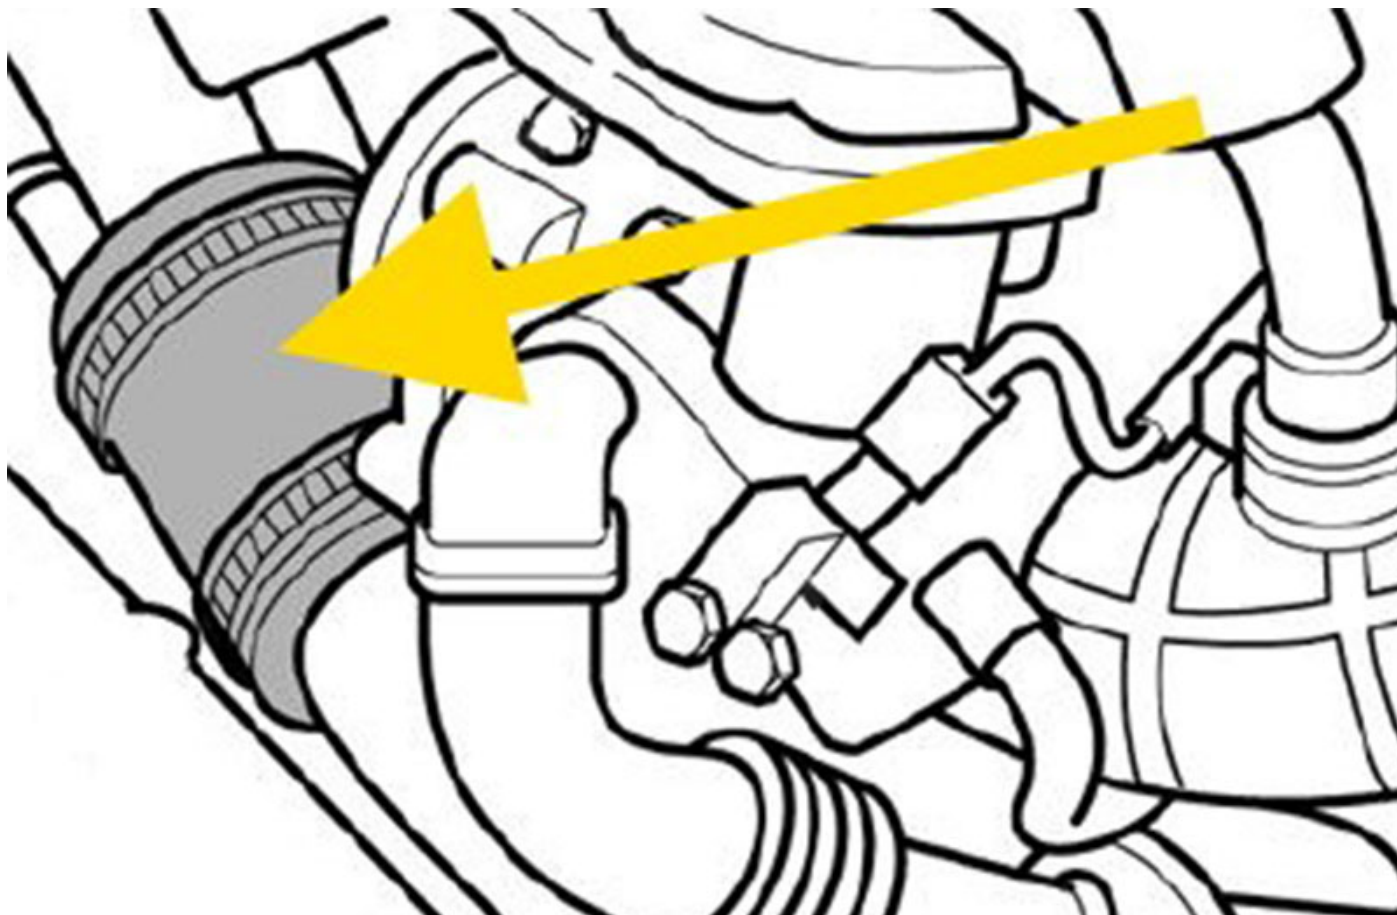
I dette tilfælde er årsagen til ovenstående problem en lækage i slangeforbindelsen mellem turboladeren og indsugningsluftspjældet.

Fjern slangen (se mærkning) mellem turboladeren og indsugningsluftspjældet.

Kontroller hele lufttilførselssystemet fra luftfilteret til motoren for lækager/ utætheder. Hvis der ikke kan konstateres yderligere skader, skal indsugningsluftslangeforbindelsen mellem turboladeren og indsugningsluftspjældet udskiftes (OE-varenummer: 2414667).

- Afmonter luftfilterhuset og luftindsugningsledningen.
- Fjern slangen (se mærkning fig. 1) mellem turboladeren og indsugningsluftspjældet.

- Kontroller forbindelsesåbninger og -flader (turbolader og indsugningsluftjustering) for forurening/skader, og rengør og reparer dem om nødvendigt.
- Monter den nye slange, og kontrollér, at den sidder korrekt.
- Monter luftfilterhuset og luftindtagsrøret igen.
