# Mazda CX5 (KE) - Fejlkode P0299 Ladetryk for lavt

| Model | CX5 (KE) |
| Motor | 2,2 CDI Skyactiv-D |
| Symptom | P0299 - Ladetryk for lavt Accelerationsvanskeligheder Bilen skifter til nødfunktion |

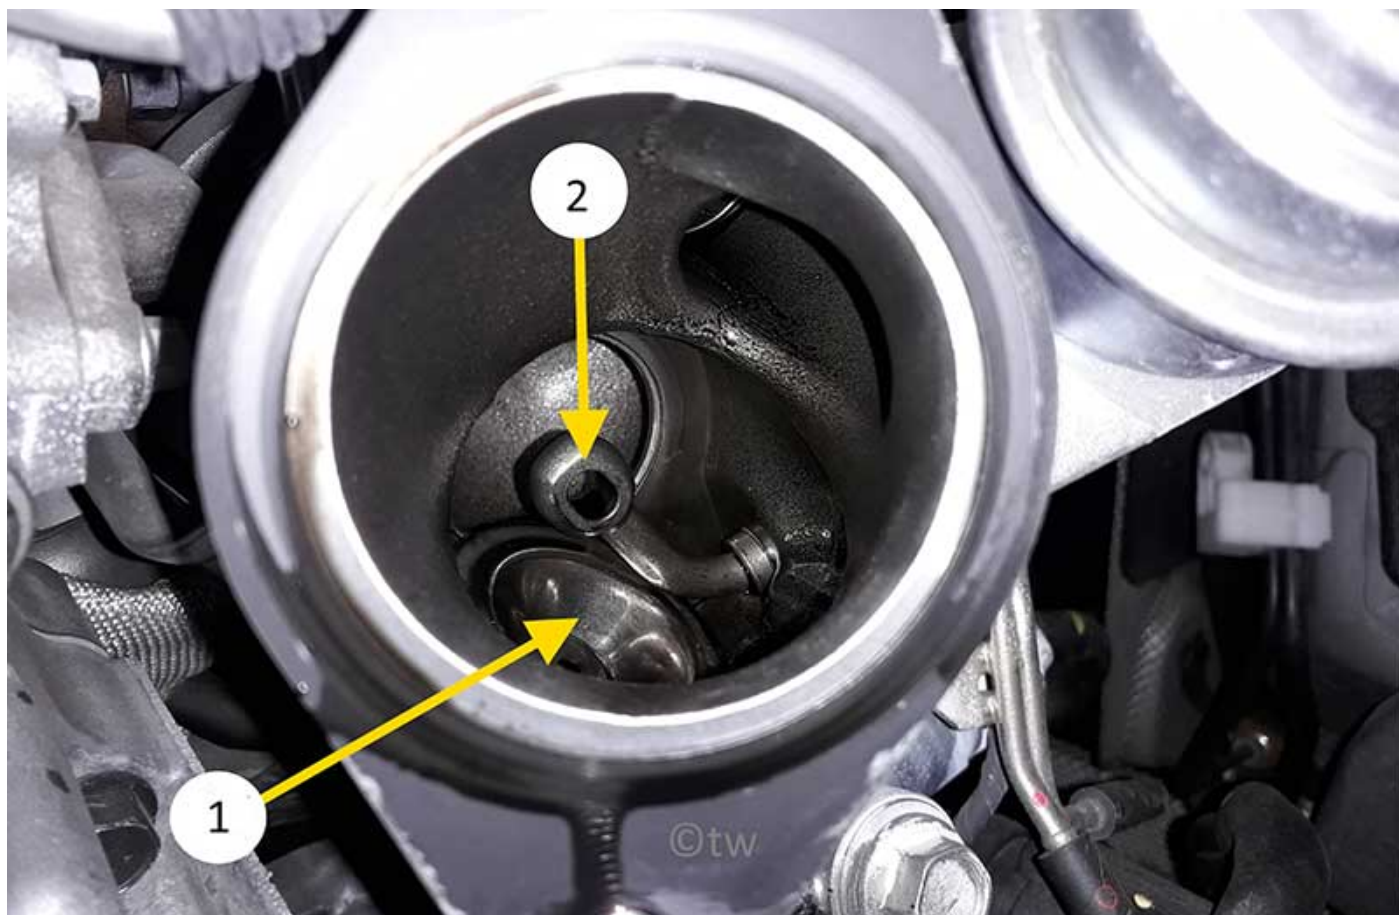
Hvis den ovennævnte fejl konstateres, kan det hænge sammen med et defekt bypass-spjæld på den lille turbolader. En mekanisk defekt sørger for, at spjældet ikke lukker korrekt og der dermed ikke kan opbygges et tilstrækkeligt ladetryk. I dette tilfælde skal ladeluftslangerne på turboladeren fjernes, og spjældstyringen skal kontrolleres visuelt. I vores eksempel havde spjældet (1) allerede løsnet sig helt fra armen (2). (Illustration)

I tilfælde af en reparation skal hele turboladerenheden afmonteres og udskiftes. Ifølge bilproducenten er det ikke muligt at reparere bypass-spjældets betjeningsanordning.
