## Mazda CX5 - Fejlkode P0471 og dårlig igangsætning og acceleration

| Datablad | |
|---|---|
| Model | CX5 GH/KE med automatgear |
| Motor | 2,2 16V CDI Skyactiv-D |
| Symptom | Dårlig igangsætning og acceleration Bilen går i nødfunktion Fejlkode: P0471 |

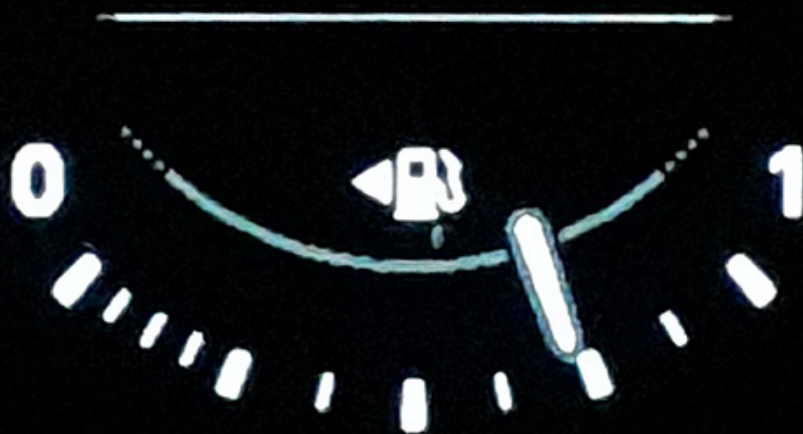
### "SCBS fejlfunktion i fremadgear" vises i kombiinstrumentet

Hvis fejlmeddelelsen "SCBS / City nødbremseassistent Fejlfunktion i fremadgear" vises i kombiinstrumentet på de ovennævnte modeller kan årsag være en defekt ladetryksensor.shy / > Det manglende signal kan forårsage fejlkoder i forskellige styreenheder.shy / > Desuden kan advarselsslamperne for dæktrykkontrol, parkeringsbremse, I-Stop-system og ABS samtidig lyse.shy / > Fejlen kan nulstilles kortvarigt ved at slå tændingen til og fra, men den opstår normalt igen efter kort tids kørsel.

Advarsel i instrumentgruppen

shy /> Reparationsanvisningshy /> Hvis du fortsætter med at køre med denne defekt, kan motoren blive beskadiget. Desuden forårsager fejlen hårde gearskift i køretøjer med automatgear.shy /> Køretøjsfabrikanten udskiftede udstødningstrykføleren med en ny modificeret komponent.shy /> I forbindelse med reparationen skal det derfor sikres, at den gamle defekte sensor udskiftes med en ny modificeret sensor (reparationssæt).shy /> Efter reparationen skal de tilsvarende fejlkoder i styreenhederne slettes.shy />

Oplysninger om reservedele shy /> Udstødningstryksensor gammel : Mazda SH02-BK-5204 shy /> Udstødningstryksensor, ny: Mazda SHY6-18-W00
