# **Opel Astra-G Vectra-B, Zafira - Bilen går af og til i stå | HELLA**

**Opel Astra-G, Vectra-B Årgang 1998 - 2000 Opel Zafira Årgang 1999 - 2000**  
**Alle modeller med X18XE1 motor Ujævn motorgang Bilen går af og til i stå Reduceret tomgangsregulering**

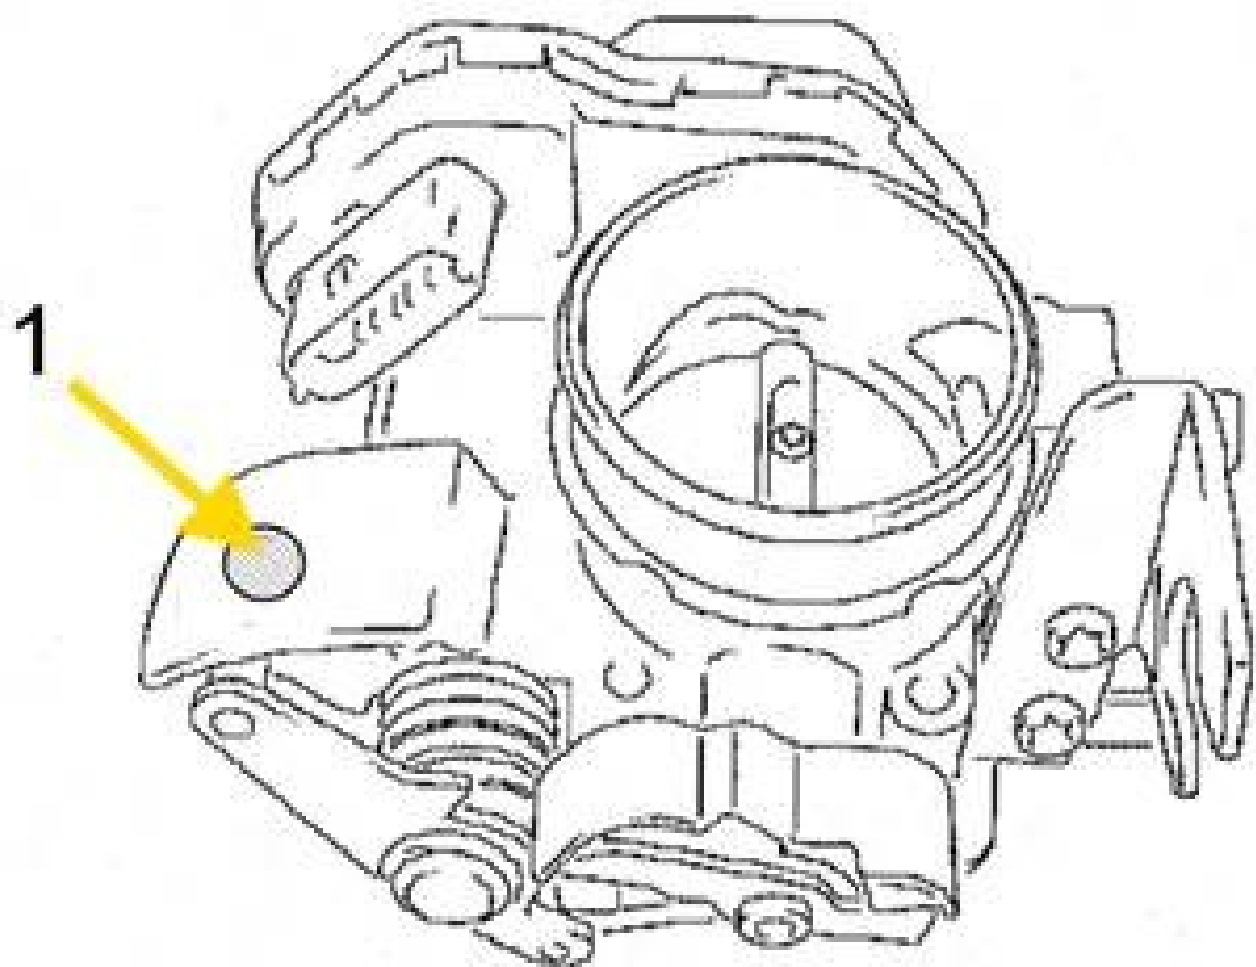
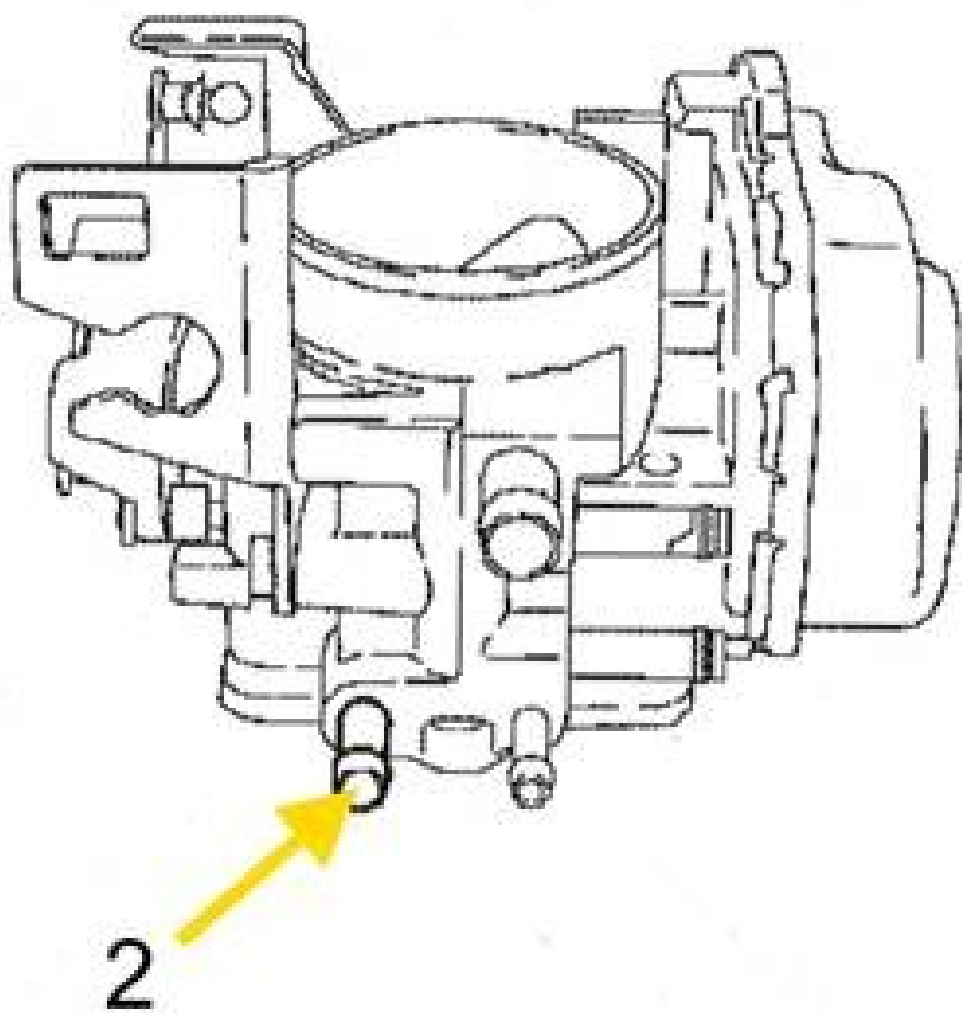
**Hvis ovennævnte symptom forekommer i disse modeller, kan årsagen være tilsmudsning af gasspjældet. I så fald skal blow-by-boringen kontrolleres og evt. bores op til 2 mm. Derefter skal styreenheden programmeres på ny med ændret software. Styreenhedens software kan kun opdateres af en autoriseret forhandler.**

**Bemærk: Hvis gasspjældsstudsens allerede er mærket med en hvid prik (1), er denne ændring allerede udført. Hvis ikke gås der frem således:**  
**Afmonter gasspjældsstudsens. Spænd evt. gasspjældsstudsens fast i en skruestik. Beskyt anlægsfladerne mod skader ved at lægge en klud imellem. Bor studsens (2) blow-by-boring op og rens den. Der må herefter ikke findes spåner i gasspjældsstudsens. Monter gasspjældsstudsens. Mærk gasspjældsstudsens med en hvid farveprik på positionen (1). Programmer motorstyringen. Indlær gasspjældsadaption med et diagnoseapparat. Følg i denne forbindelse altid bilproducentens anvisninger.**

If the above-mentioned symptoms occur on these vehicles, this may be caused by a dirty throttle valve. In this case, check the blow-by hole and, if necessary, drill open to 2mm. Afterwards, the ECU must be reprogrammed with a software modified for this purpose. The ECU software can only be updated by an authorised dealer.
