# Opel Astra K - Svigt i servostyring

| Datablad | |
|---|---|
| Model | Astra K |
| Motor | 1.4 16V Turbo (B14XFT) |
| Symptom | Svigt i servostyringen |

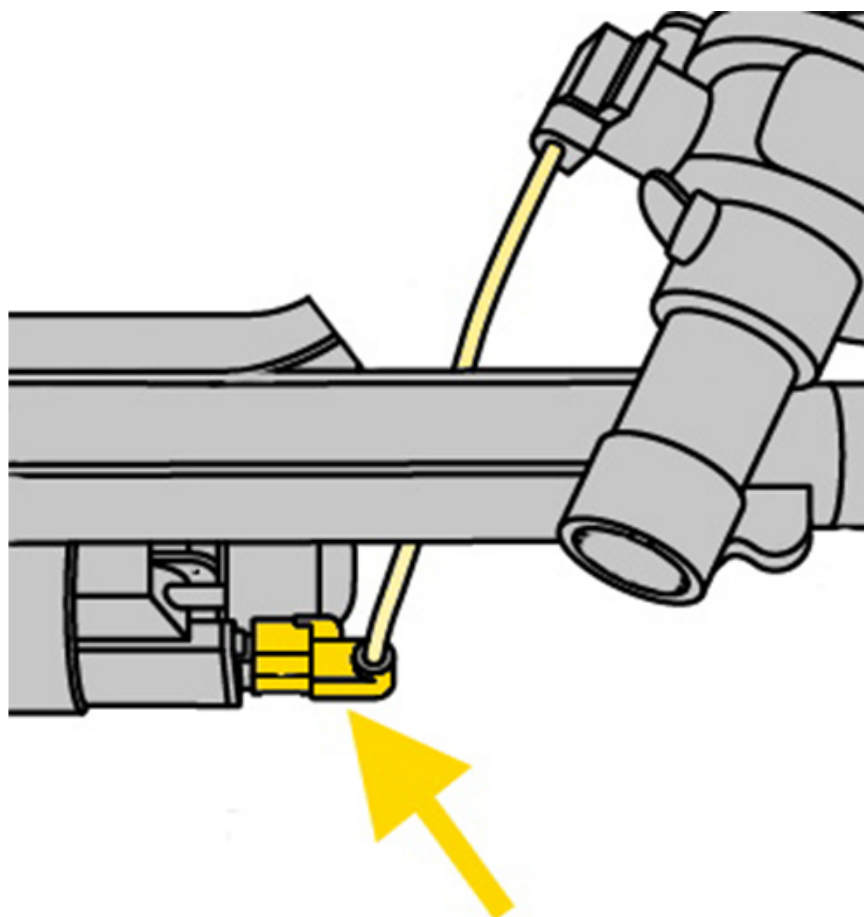
Der reklameres over følgende problem i de ovennævnte biler: Styringen af bilens går trægt.  
>br/> Årsagen er en utilstrækkelig stikforbindelse mellem styrevinkelsensoren og ledningsnettet (se billede).>br/> Fejlen afhjælpes på følgende måde:>br/> Afbryd først stikforbindelsen, og kontroller den for snavs og skader; Rengør og reparer den, om nødvendigt, i henhold til producentens anvisninger. Tilslut derefter stikkene igen, og sørg for, at stikforbindelsen sidder korrekt.>br/> Dette bør efterfølges af en fejlkodeforespørgsel og en testkørsel for at kontrollere foranstaltningen.
