Opel Meriva B - Fejlmeddelelse kode 84 | HELLA

Meriva B

Model year: 2011

Engine: A17DT / A17DTC / A17DTS

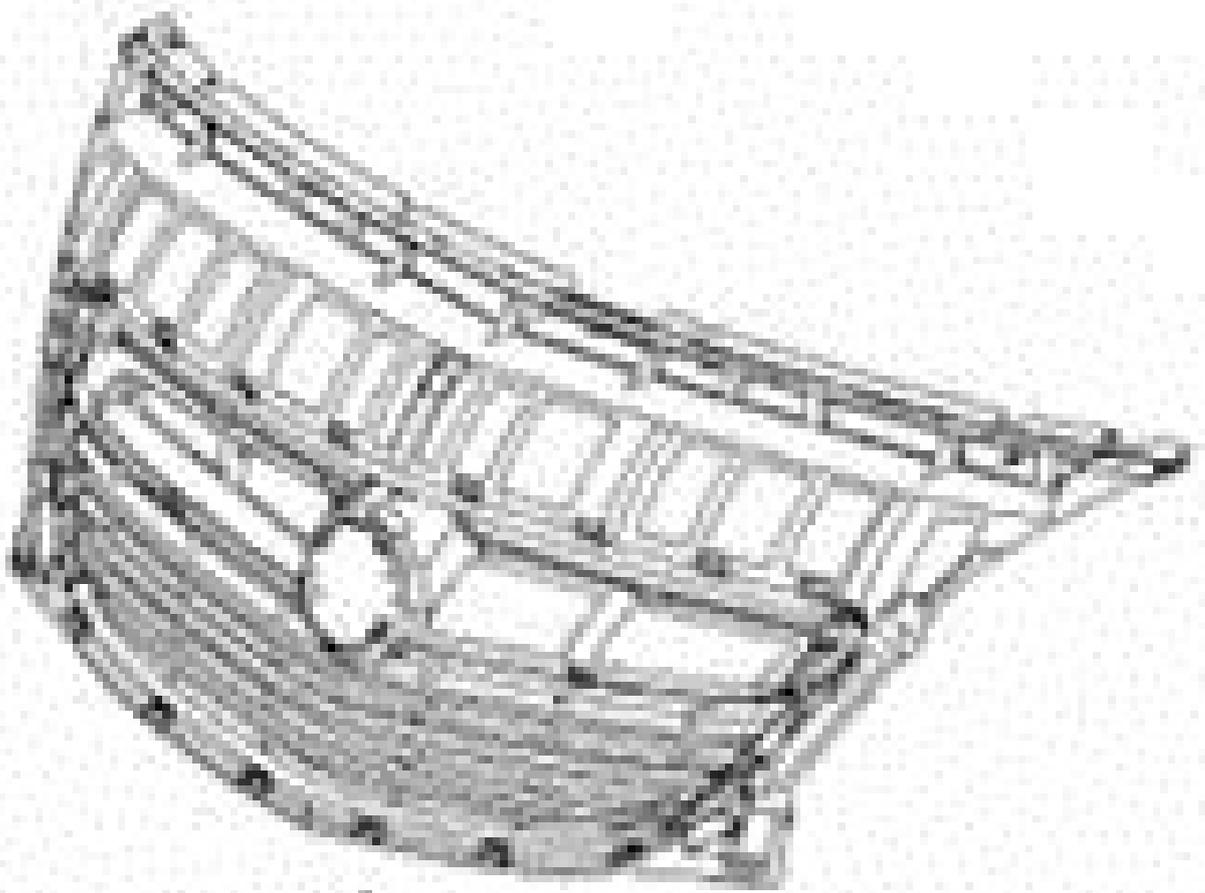
Air intake temperature too high /

Error message code 84 /

Reduced engine power

Cooling of the intercooler is impaired due to incorrect radiator grille covers. The airstream from driving cannot cool the intercooler sufficiently.

To remedy this, the radiator grille covers (drawing, item 1) should be unclipped from outside through the opening in the lower radiator grille and removed.
