# Seat Arona - Støj fra forenden af bilen ved manøvrering

| Symptom | Støj fra forenden ved manøvrering |

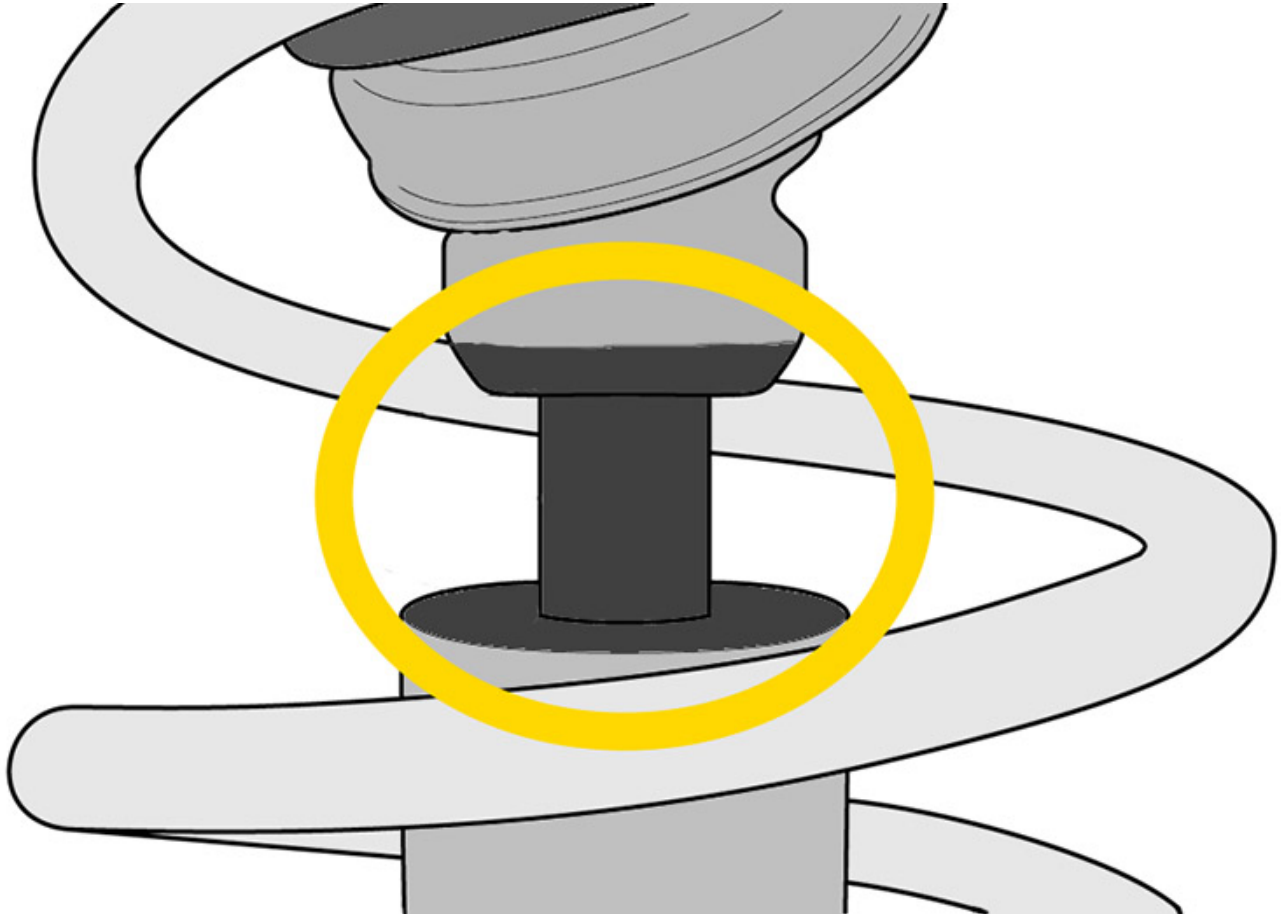
Årsagen er diagnosticeret som uønsket friktion mellem det forreste fjederben og støddæmperens bumpstop.

- For at få adgang til støddæmperens stempelstang løftes beskyttelsesdækslet og bumpstoppet.
- Rengør alle kontaktflader grundigt, og påfør med

silikonefedt artikelnr. G 000 405 A2 shy /> (brug kun den angivne type silikonefedt)shy /> Påfør på kontaktfladerne mellem støddæmperens stempelstang og støddæmperens bumpstop som markeret på billedet

- Monter de afmonterede dele i modsat rækkefølge.
- Gentag proceduren i den anden side af bilen.
