# Volkswagen T6 - Hvislende støj fra motorrummet

| Model | Transporter T6 (SF/SG) |
| Motor | 2.0 TDI (CAAC/CXFA/CXHA) |
| Symptom | Hvislende støj fra motorrummet |

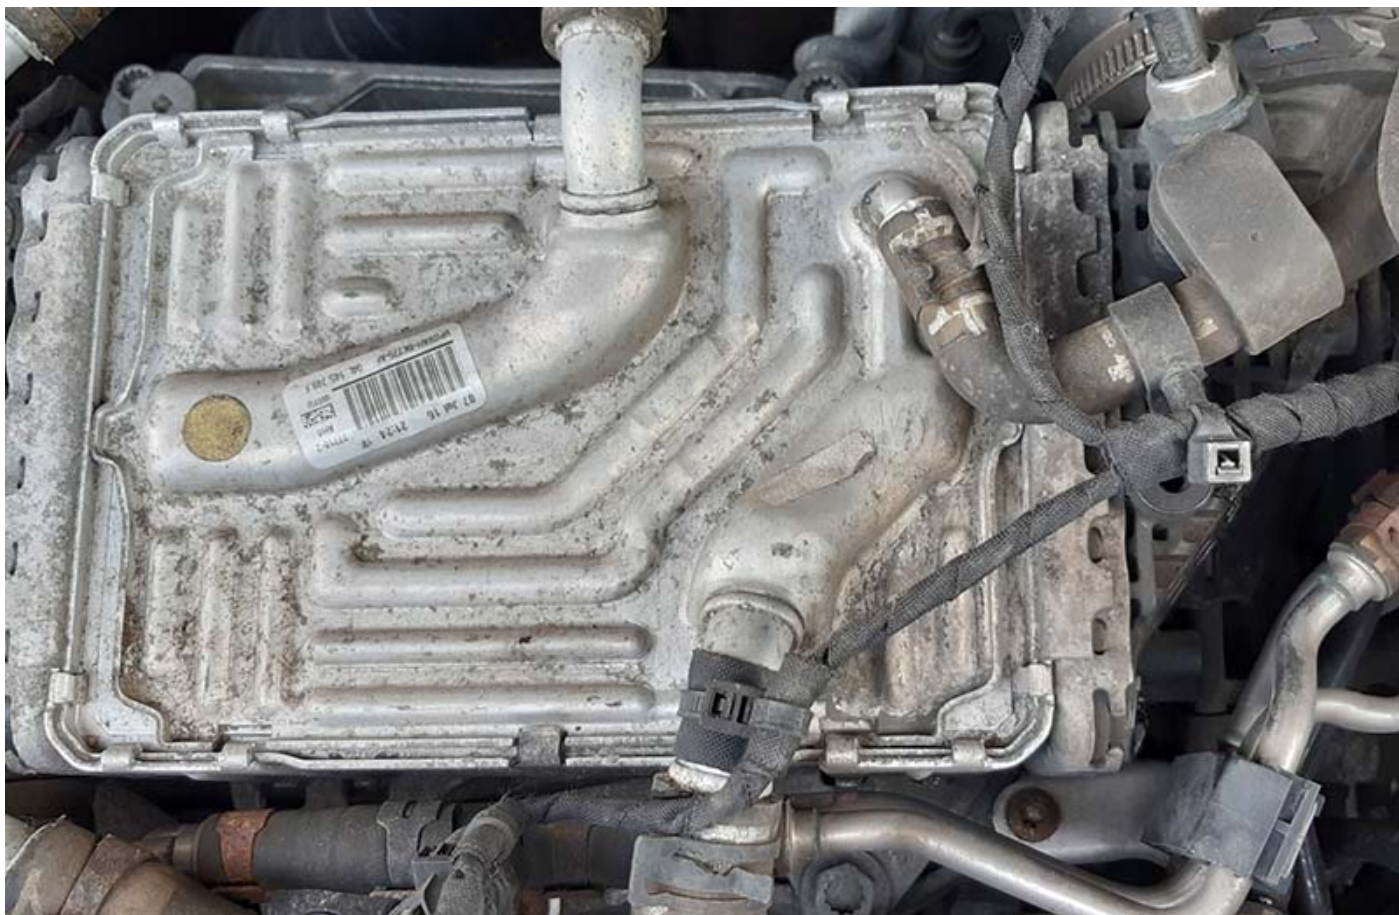
Fig. 1: Ladeluftkøler

Defekte eller løse slanger eller slangeforbindelser i området omkring ladeluftkøleren er mulige årsager ([fig. 1](#)).

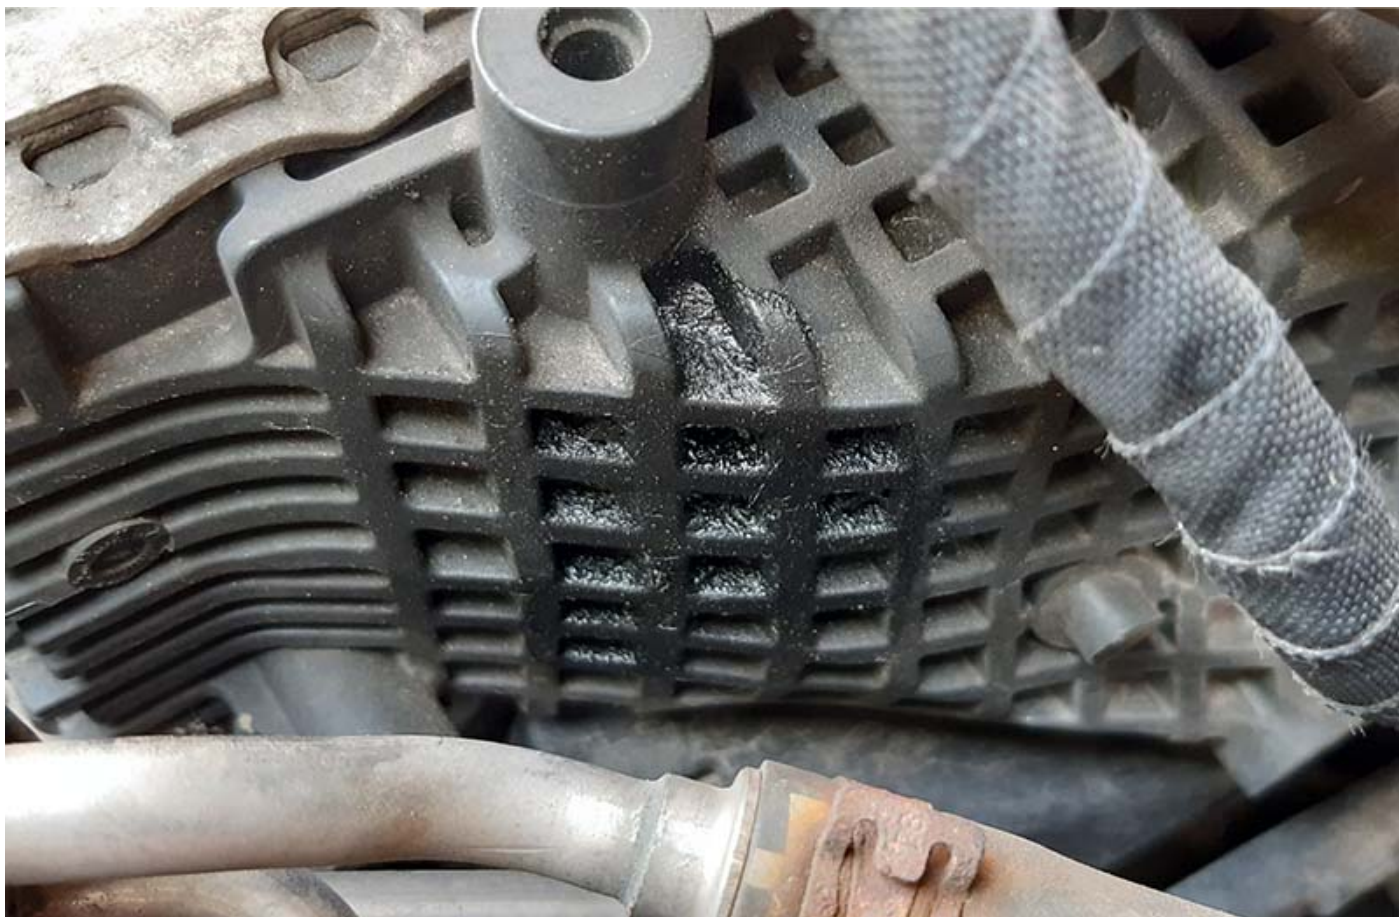
Desuden er det også muligt, at selve ladeluftkøleren er beskadiget. Ofte kan årsagen ses ved en visuel inspektion. Spor af olie på overfladen ([fig. 2](#)) tyder på en revne, som forårsager de nævnte lyde.

Fig. 2: Oliespor på ladeluftkøleren

Udskift ladeluftkøleren for at afhjælpe problemet.
