## VW Golf VII - Tab af kølevæske

| Symptom | Tab af kølevæske |

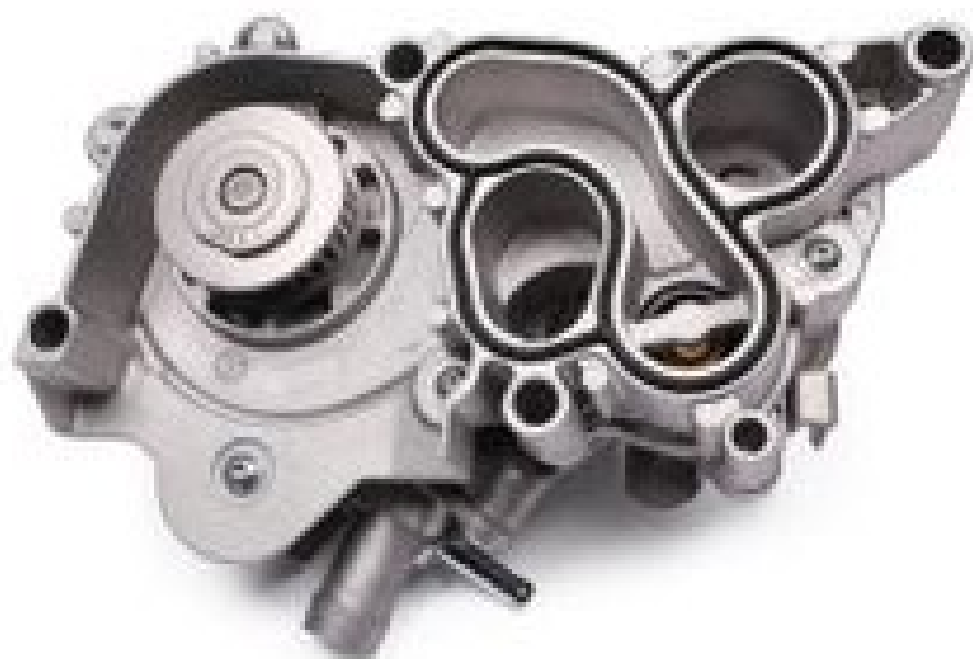
Hvis der konstateres tab af kølevæske i ovennævnte køretøjer, skal kølesystemet tryksættes i overensstemmelse med køretøjsfabrikantens specifikationer, og alle komponenter skal kontrolleres for skader/lækage. Det er tilrådeligt at være særlig opmærksom på vandpumpen. Ofte er årsagen til tab af kølevæske en defekt pakning. Afhjælpning sker ved at udskifte pakningen eller evt. vandpumpen komplet. Kølesystemet skal derefter påfyldes og udluftes i overensstemmelse med producentens specifikationer. Der skal anvendes den korrekte kølevæsketilsætning og det korrekte blandingsforhold.
